浏阳农业科技园国强彩印包装厂“7·29”一般机械伤害事故调查报告

2024年7月29日15时50分许，位于浏阳市省级农业科技园的浏阳市国强彩印包装厂发生一起机械伤害事故，造成1人死亡，直接经济损失约150万元。

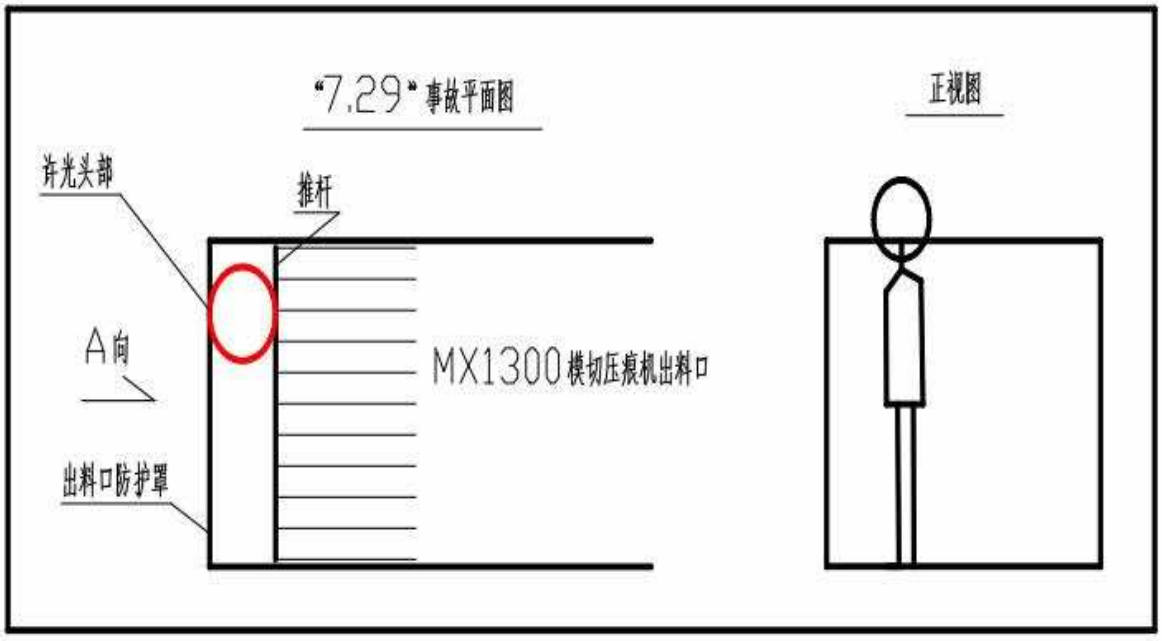
图 3　事故示意图

15 时 50 分许，印刷工作基本完成，汪国强返回模切机处巡查，发现许光背对着站在模切机出料口处的防护罩下，立即走近查看，发现许光的头颈部被卡在模切机出料口处的防护罩和推杆之间，地面有血迹，模切机周围没有其他人。

模切机操作工许光安全意识淡薄，违反操作规程，在未停机的情况下，将头部伸入模切机运动部件危险区域违章作业，纵向往复运动的推杆与许光的头部接触并挤向防护罩，导致许光头部因挤压造成特重型颅脑损伤而死亡。
