浏阳高坪志盛礼花制造有限公司“1·26”一般火药爆燃事故调查报告

经调查认定，浏阳高坪志盛礼花制造有限公司“1·26”火药爆燃事故是一起一般生产安全责任事故。

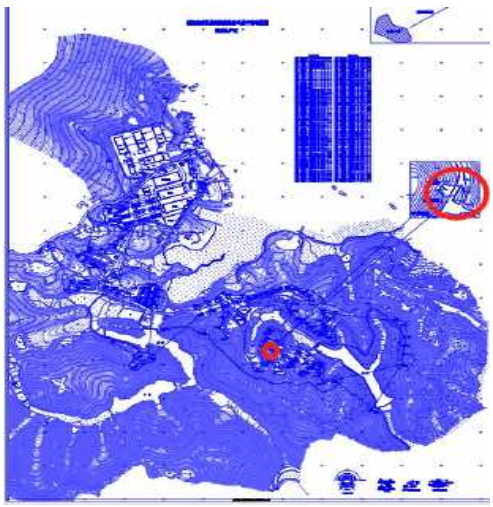
110 号吐珠筑药工房位于厂区中部南侧，坐西北朝东南，一栋两开间（见图 10），面积 30m^2（危险等级 1.1^{-2}，定员 1 人），无前墙，柱梁砖混结构，现浇屋顶，工房前有金属雨棚（见图 11）；隔墙与后墙距离筑药机位置留有传药窗，窗口挂有隔断板，东（左）间后侧紧靠隔墙安装吐珠筑药机、盛装锯木屑+金粉的塑料桶、工作台、已装药的吐珠筒半成品 9 饼；西（右）间放置空纸筒，隔墙窗口放置亮珠、发射药各一盆以及工作台（见图 12）、盛装锯木屑袋及空纸筒。事发后现场：东间盛装锯木屑+金粉的塑料桶、工作台、已装药的吐珠筒半成品、隔断板、西间空纸筒，隔墙窗口药盘已烧毁清除，吐珠筑药机已拆除，室内有烟熏后被冲洗痕迹，墙壁、现浇屋顶完整，地面和墙壁未发现炸坑等爆炸痕迹（见图 13）。

图 10　110 号吐珠筑药工房位置图

图 11　110 号吐珠筑药工房全貌（事发前截图）

图 12　药物放置台的药盆位置

图 13　事故发生后的地面
