沈阳中凯恒达电力工程有限公司“7·8”一般触电事故调查报告

一般触电事故联合调查组

2026 年 7 月 10 日

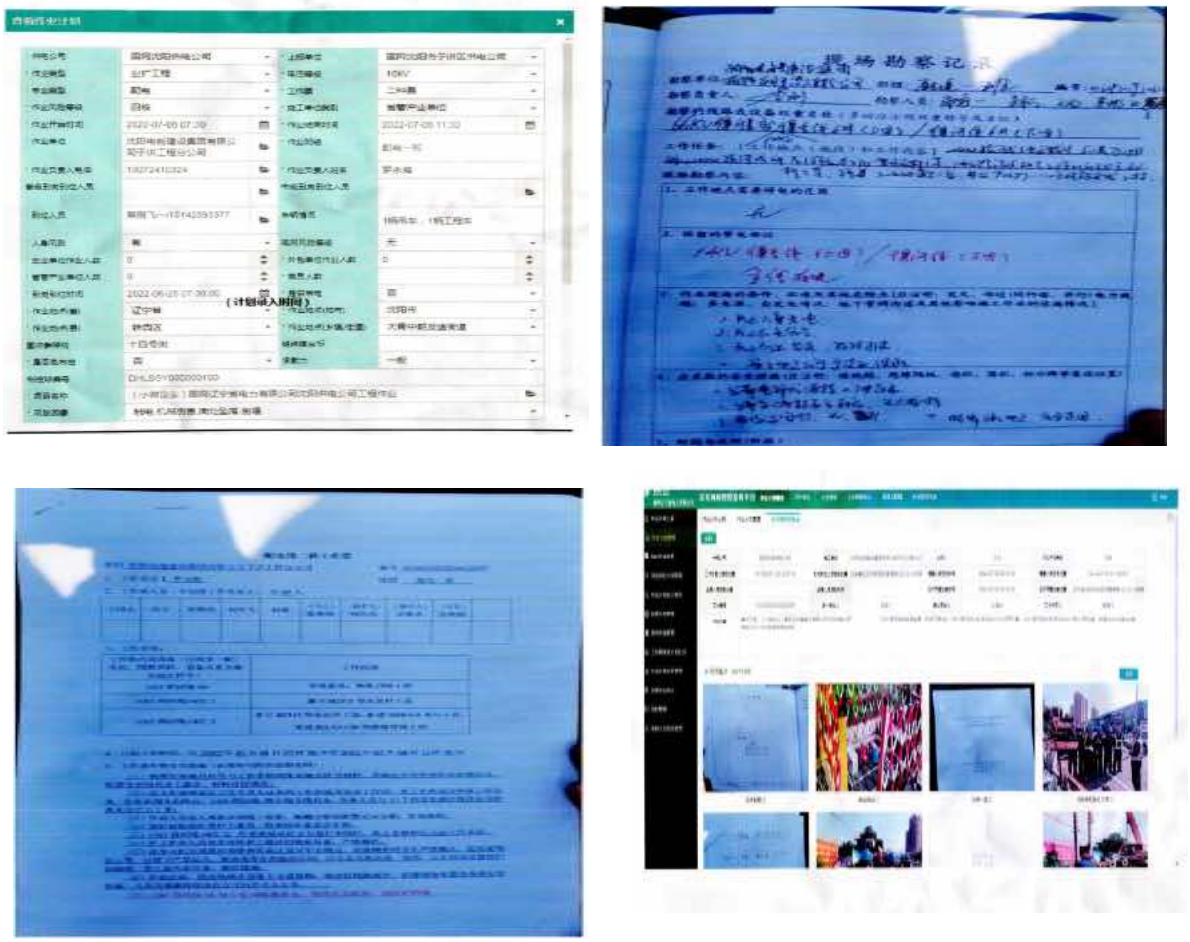
图 3 现场作业票申请流程

2.2022年6月15日，沈阳电能建设于洪分公司罗某（电工班班长）向沈阳供电于洪分公司提交电力施工工作票（配电第二种工作票），计划在沈阳市铁西区大青中朝友谊街道沈辽路122-32号进行小微企业供电工程施工，具体内容为在10KV得河线6#杆附近新立3个水泥杆，新建200KVA变台1座，架设JKLYJ-120型绝缘导线2档，计划工作时间2022年7月8日7时30分至2022年7月8日11时30分。在经过沈阳供电于洪分公司相关人员同意后，罗某向国网供电公司开发的“安全风险管控监督平台”提交配电第二种工作票[1]，提交流程为工作计划－

现场勘察－提请工作票－现场实施四个步骤（见图 3）。
