晋中市太谷区聚鑫路桥工程有限公司
“11·16”一般车辆伤害事故调查报告

（六）事故现场勘查情况（见图1-图9）

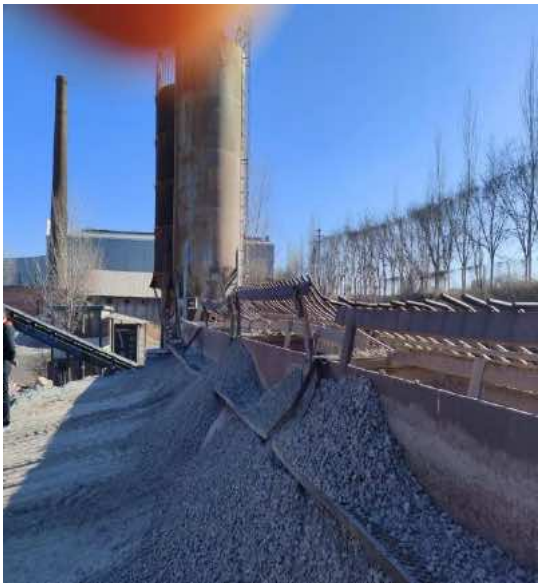
图5：杨××工作岗位

图4：杨××倒伏位置距离其工作岗位约25米
