攸县益材矿业有限责任公司运背山铁矿

“12·13”一般坍塌事故调查报告

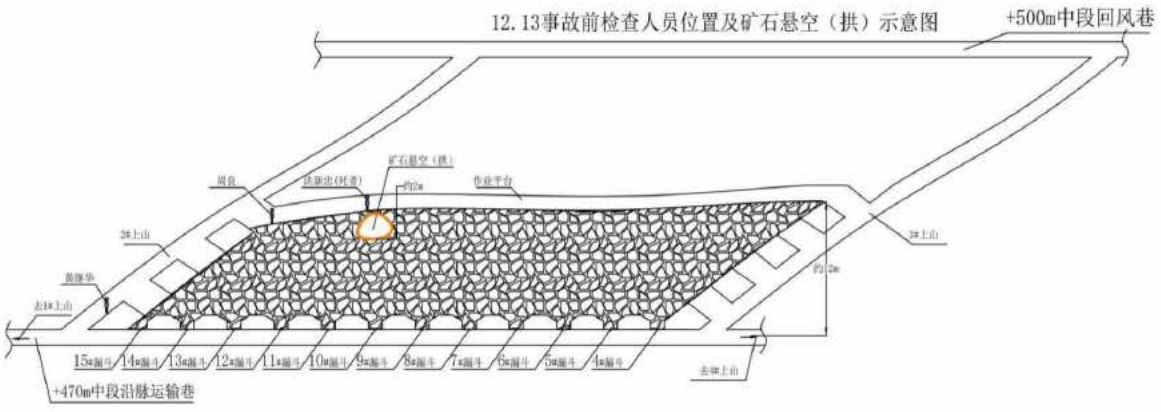
图1事故位置示意图

10#漏斗内矿石照片

图2事故地点情况

事故发生地点为+470m中段一石门1号采场10号漏斗上方位置作业平台。

事故的发生是由于采场内矿石块度大，矿体厚度薄（0.8m），作业平台宽度小（0.8m），大块度矿石在10号漏斗上方位置形成了悬空（拱），当洪新忠前往+470m中段一石门1号采场检查，经过10号漏斗上方悬空（拱）位置时，在人体（体重、脚踏）作用下悬空（拱）沉陷，洪新忠跟随悬空（拱）上部矿石沉陷下去被矿石挤压头部导致死亡。

1.事故地点+470m水平1号采场作业平台10号放矿漏斗上部矿房断面尺寸偏小，爆破后矿石块度偏大，矿房出现悬空（拱）现象。

（三）加强现场安全管理。一是井下作业前要严格制定切实可行的作业规程和安全技术措施，严格审批及执行。二是加强对作业现场的作业人员、设备和作业环境的安全确认、及时消除各类安全隐患。三是深刻吸取本次事故教训，举一反三，认真组织开展安全隐患大排查，对排查出的隐患按照“五落实”的要求整改落实到位。四是进一步增强跟班矿领导、班组长、安全员的专业技能和现场管理能力，以及职工自保互救能力，确保工作现场职工安全作业。
