湖北省东焕机械制造有限公司“7·11”一般跌落事故调查报告

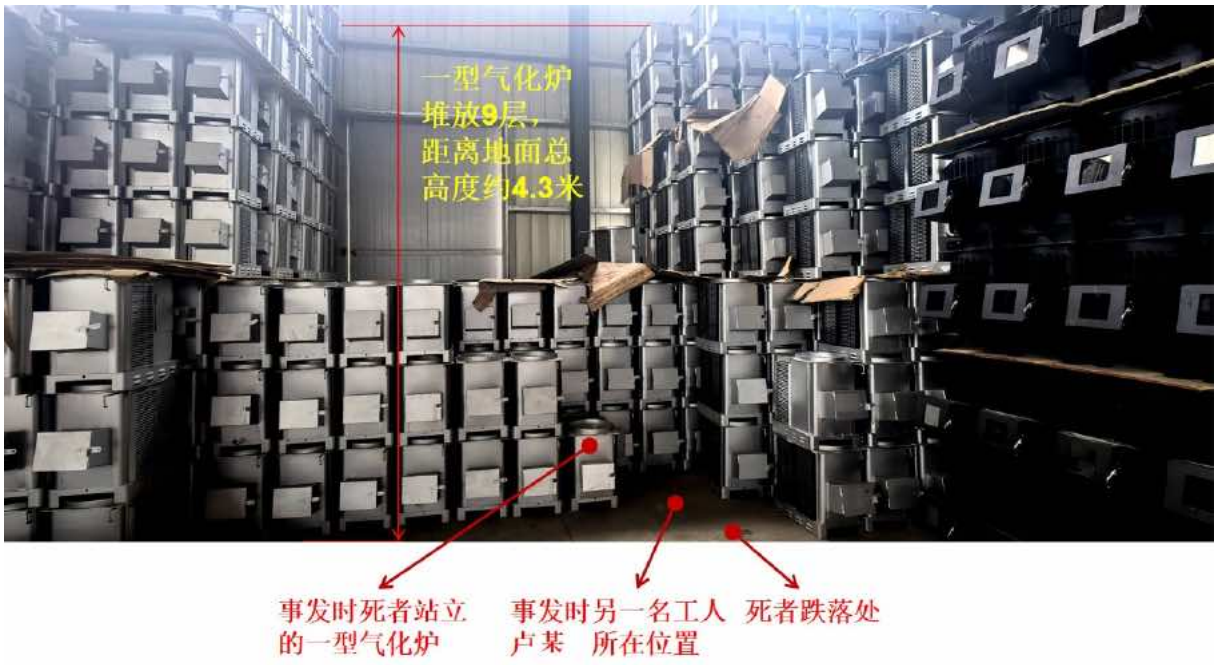
图 1 涉事仓库内部照片

事发地点在荆州区城南街道荆西社区陈家湖路157号东焕公司12号储存仓库内。图1为仓库内部照片，图2为事发位置照片。仓库为多跨钢结构形式，经现场勘查与测量，涉事12号仓库南北长度为48米，东西跨距为24米，仓库顶棚高度8.4米，南侧靠墙以及东西两边堆放不同型号的气化炉，最大堆放高度约为4.3米。图3为仓库内事发位置周边平面布置图。

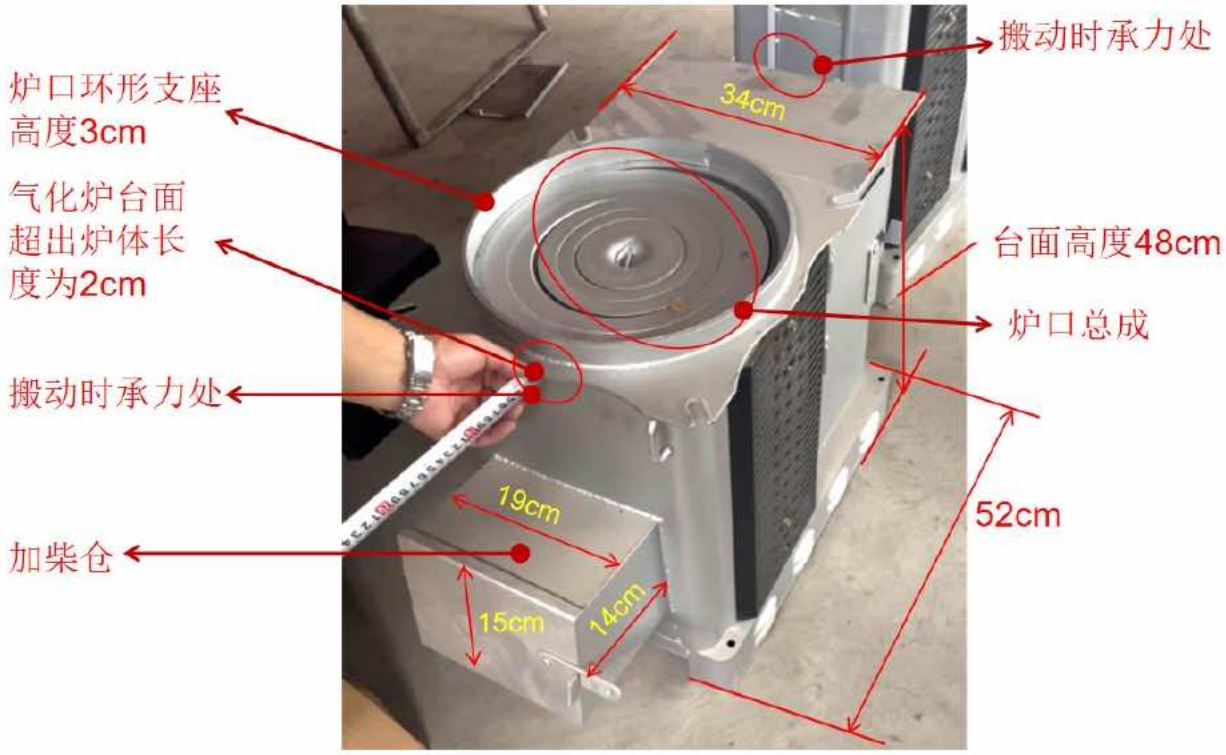
图 4 涉事气化炉照片及结构尺寸

图 4 为涉事一型气化炉照片及结构尺寸，其组成机构包括炉体、炉口、底座、台面、加柴仓等，炉体主要材料为钢板，经测量，炉体长度为 52 厘米，台面高度为 48 厘米，炉体宽度 34 厘米，气化炉总重量约 30 公斤。人力搬动气化炉时，需要双手分别托住台面两端伸出炉体部分，经测量，该部分长度仅为 2 厘米。该气化炉炉口总成由两块环板和炉盖堆叠而成，图 5 为炉口组成及结构尺寸，炉口开孔直径 26 厘米，外侧环板外径 27 厘米，内径 17 厘米，中间环

板外径 18 厘米，内径 9 厘米，炉盖直径 9.5 厘米。可见各环板及炉盖外径仅比相应的内孔大 0.5 至 1 厘米。气化炉在仓库中堆放时，两块环板和炉盖堆叠放置盖住炉口，无法相互固定。

防滑鞋、所戴防滑手套已破损的情况下，站在高度48厘米且顶部结构不稳、站立空间不足的气化炉上进行堆放作业不慎跌落导致颅脑损伤死亡，是造成本次事故发生的直接原因。

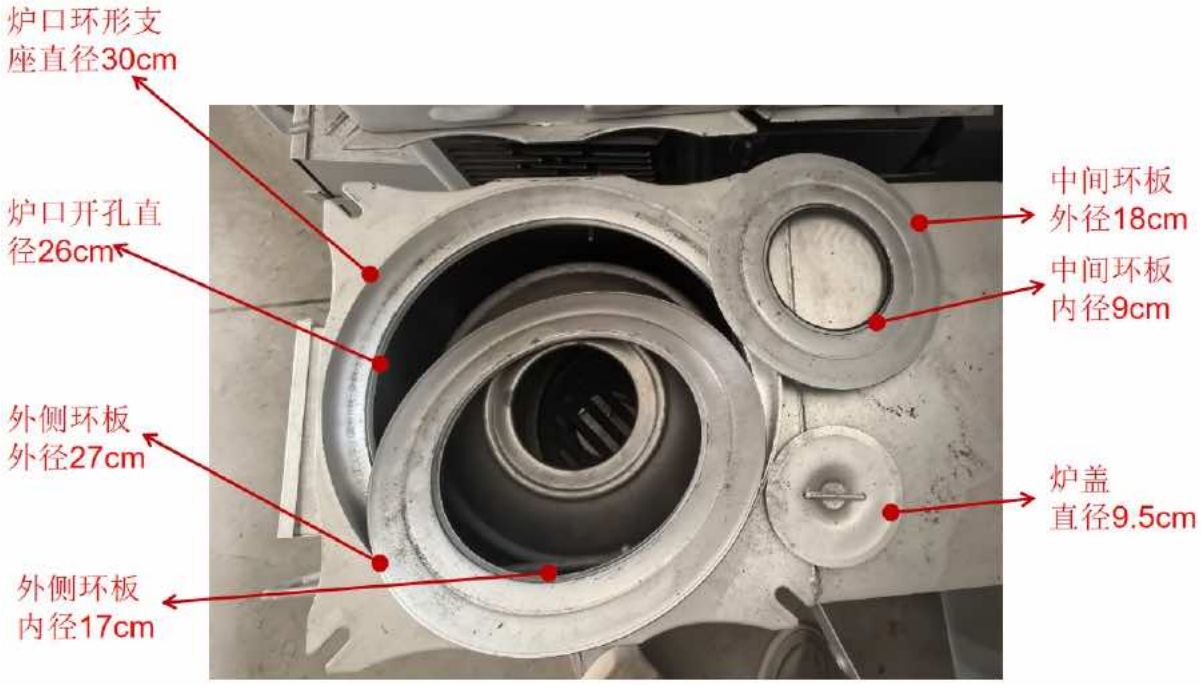
图 5 涉事气化炉炉口总成组成及结构尺寸

5.隐患排查治理流于形式。长期存在不戴安全帽等习惯性违章未纠正；气化炉顶部结构不稳、无专用搬运提手等设备设施隐患未有效整改，本质安全水平不足。
