湖北天恩润祥建筑工程有限公司
“5·9”一般高处坠落事故调查报告

2022年5月9日上午8时左右，沙市区朝阳街道中建·荆州之星二期乾盛地块项目发生一起一般高处坠落事故，造成1人死亡，直接经济损失193万元。

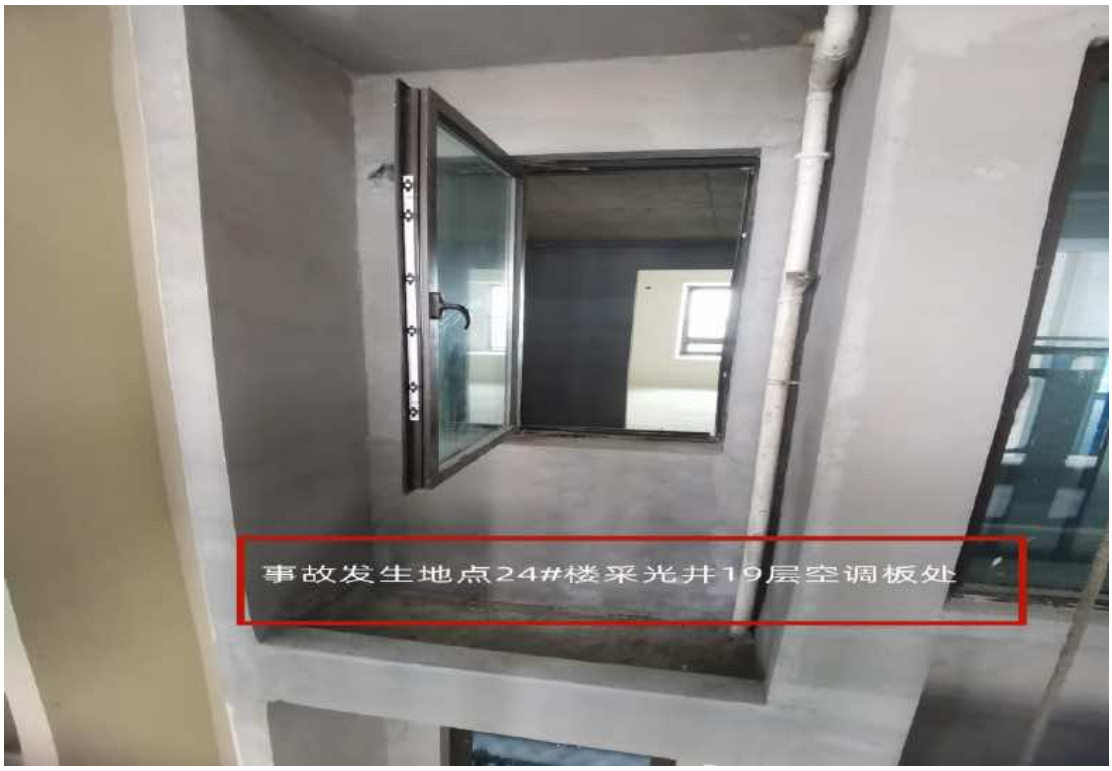
2022 年 5 月 9 日 7 时，湖北天恩润祥建筑工程有限公司项目负责人常*龙安排高*和王*对 23 号楼部分阳台栏杆进行返工。7：30，高*和王*一起到 23 号楼 32 层作业。7：45 左右，王*一个人到 24 号楼采光井 19 层进行空调板栏杆安装作业，翻越 19 层采光井部位卫生间窗户时发生事

故。

死者王*在荆江之星建设项目 24 号楼采光井 19 层空调板栏杆安装过程中违章作业，未正确使用安全带。

（一）湖北天恩润祥建筑工程有限公司应深刻吸取“5·9” 一般高处坠落事故教训，认真分析事故原因，举一反三，查漏补缺，加强项目管理人员到岗履职，组织有关人员全面开展生产安全隐患大排查，特别要督促涉及高处作业的相关人员做好防护措施，向其提供符合标准的劳动防护用品，监督作业人员正确使用。
