横州六景南宁太阳纸业有限公司年产30万吨生活用纸及后加工项目（一期）工程独立成品库“4•8”钢结构坍塌一般事故调查报告

经调查认定，横州六景南宁太阳纸业有限公司年产30万吨生活用纸及后加工项目（一期）工程独立成品库“4·8”钢结构坍塌一般事故是一起生产安全责任事故。

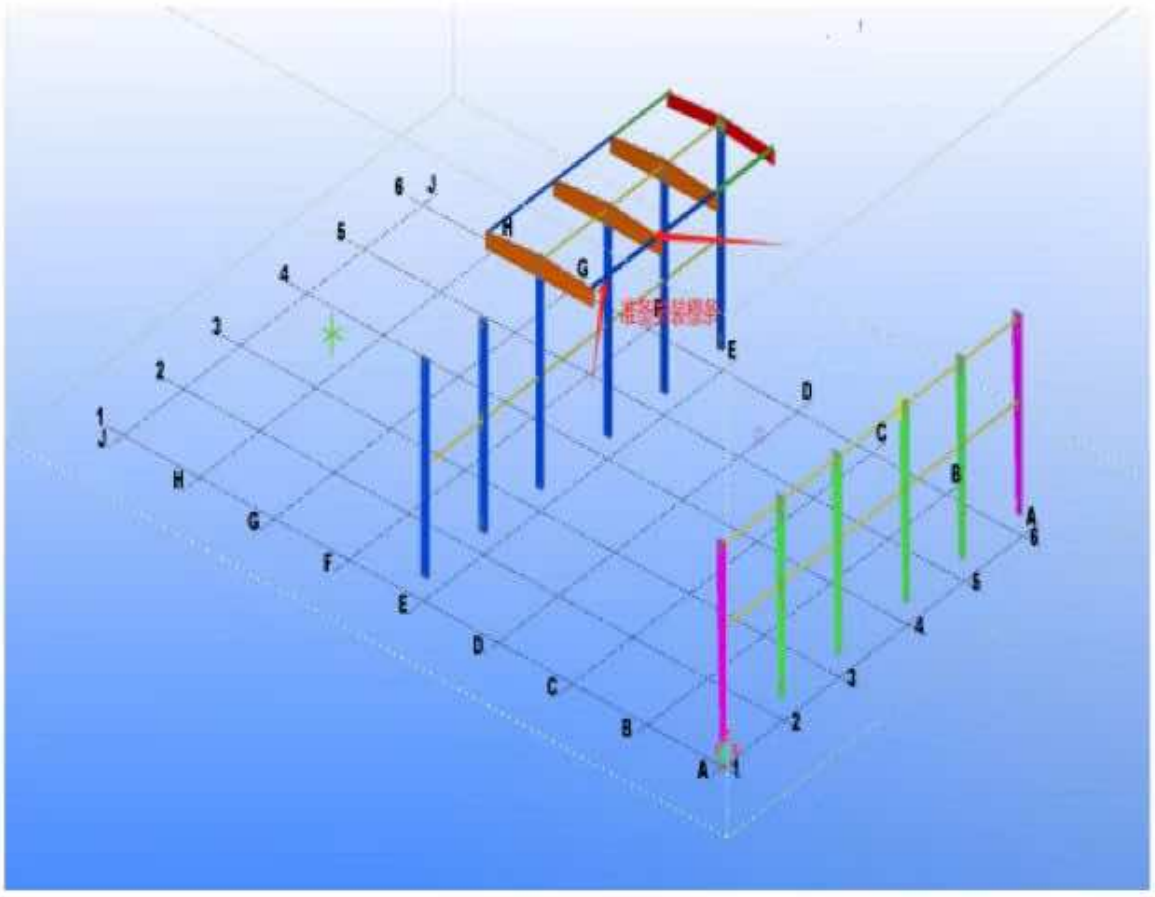
图 1：事故发生时工作面示意图

2024年4月7日，年产30万吨生活用纸及后加工项目（一期）工程独立成品库1-2-3-4-5-6/E轴钢柱已安装完成，4-5-6/E轴钢梁、系杆和檩条已安装完成。

10时20分许，刘*彦、赵*会开始安装3-4/E轴屋面檩条（两人均佩戴安全带，安全绳连接在钢梁上），10时30分许，钢架受力不平衡，四根钢柱从6-5-4-3/E轴自北向南依次连带倒塌（图1、图2、图3）。

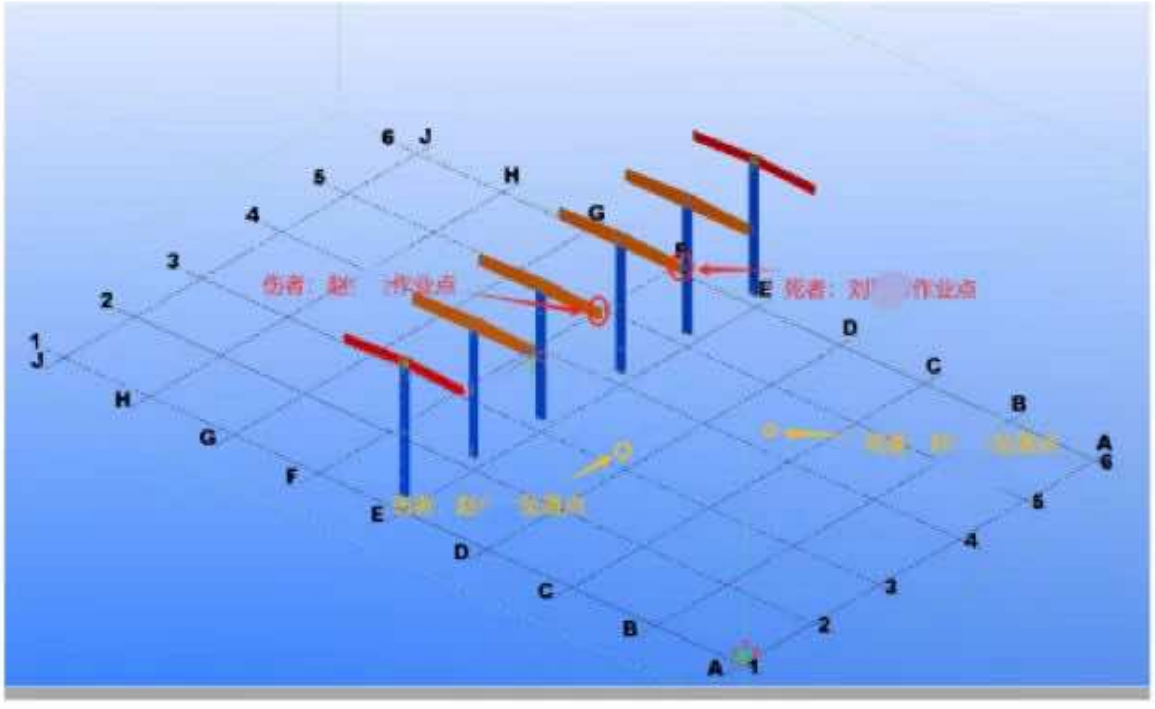
图 2：事故示意图

经调查认定，事故的直接原因是现场施工人员没有严格按照钢结构吊装专项施工方案施工，钢结构施工顺序不合理，中柱及钢梁安装完成后仅使用系杆进行结构间的连接，未采取缆风绳等临时固定措施对已安装钢构件进行有效固定，未安装柱间支撑，钢柱柱脚未加设垫块，擅自将成捆檩条品放于人字梁一侧，屋面檩条的不均匀放置造成了钢架结构的重心偏移，打破

平衡极限瞬间失稳发生倾覆，从而发生坍塌，造成事故的发生。具体分析如下：根据《钢结构工程施工规范》（GB 50755-2012）的11.5.2规定“单层钢结构在安装过程中，应及时安装临时柱间支撑或稳定缆绳，应在形成空间结构稳定体系后再扩展安装。单层结构安装过程中形成的临时空间结构稳定体系应能承受结构自重、风荷载、雪荷载、施工荷载一级吊装过程中冲击荷载的作用。”，现场钢结构施工正确的工艺流程应为钢柱（E轴中柱）安装完成后，钢柱安装垂直支撑，设置3组及以上钢丝绳缆风绳加固，钢梁同步安装后安装系杆和檩条形成稳定体系。但现场施工人员没有严格按照钢结构吊装专项施工方案施工，钢柱未安装垂直支撑，钢柱柱脚未加设垫块，未采用钢丝绳缆风绳加固，导致事故发生。
