永康东城浙江一达研磨有限公司“6·1”一般机械伤害事故调查

来源：办公室 日期：2024-10-30 浏览： 799

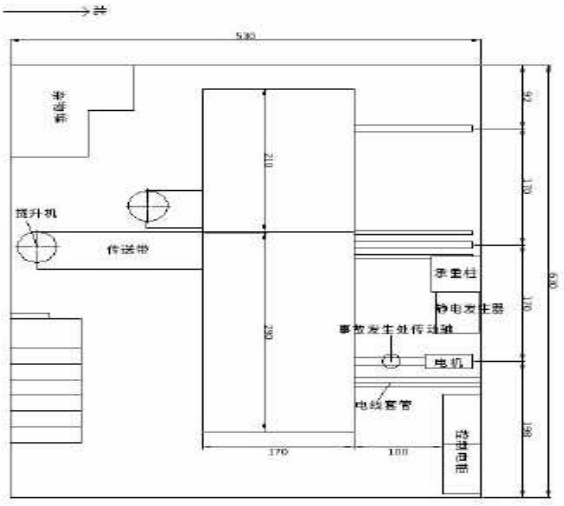
图1 事故现场车间布局图（单位：厘米）

发生事故地点位于浙江一达研磨有限公司涂附磨具车间内的静电植砂场所，该场所设置在地下室。涂附磨具车间为东西走向，长约67.6米。静电植砂场所位于地下（通过一段简易的金属扶梯上下进出），长约6.3米，宽约5.3米，高约2.1米，面积约为33.39平方米。位于该

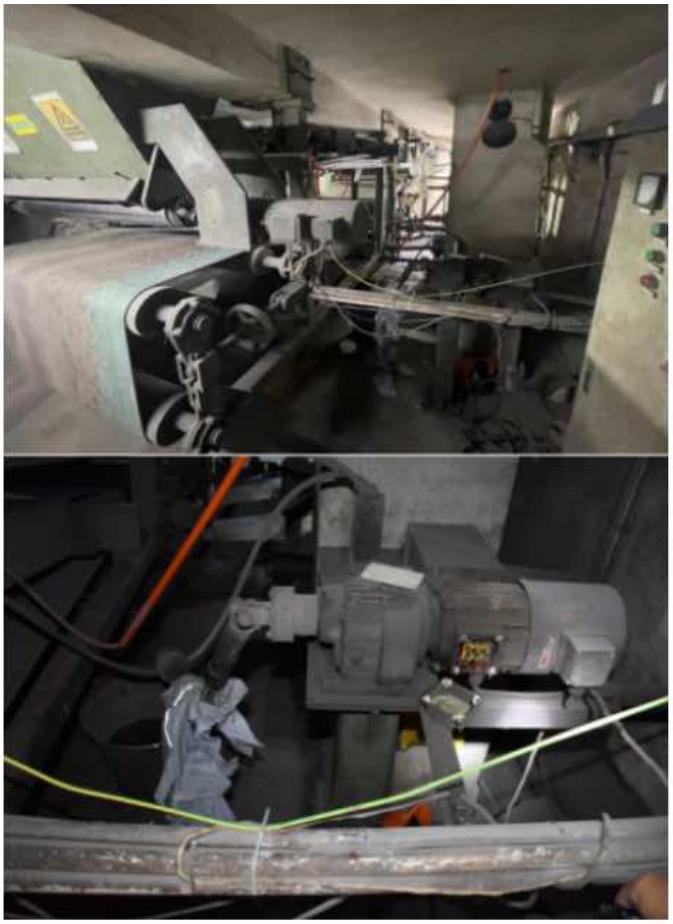
图 2 事故发生位置

场所中央的静电植砂机器长5米，宽1.7米，主要设施有：电机、传动轴、传送带、上极板、提升机、静电发生器、控制电柜。机器上贴有“当心夹手示标志。发生事故的传动轴为长约0.8米的圆柱体，轴体中间有万向节，正常运作时轴体连接静电植砂机器与电机，距离地面1米，该轴主要作用：通过转并均匀分布，更好吸附在膜片上。机器北侧角为该机器的控制电柜（内有机器静电电压开关、传送带开关、上极板升降开关等），距控制电柜西侧0.9米勘验时发现，该传动轴已断裂，连接机器的一端掉落；传动轴电机盖子脱落；轴体中间缠绕着杨**的衣物，有撕扯及割裂痕迹；轴体下方散落着水桶、安刀等物品。

（一）静电植砂机器传动轴未安装防护装置[]。

（二）杨**安全意识淡薄。未关停静电植砂机器，违规进入传动轴区域作业，外衣与传动轴接触引起旋转缠绕，勒压颈、胸部致机械性窒息死亡。

（四）企业应举一反三，依法履行安全生产主体责任。浙江一达研磨有限公司及类似企业要深刻吸取此次事故的教训，严格落实《中华人 各项规章制度，建立健全各岗位操作规程；加强对员工的安全教育培训，保证从业人员熟悉并遵守各岗位安全操作规程；建立并落实隐患排查 车间内存在的问题隐患；加强安全风险辨识，确保安全生产投入，按规范要求在设备传送、转动等危险区域采取相应的防护措施；按规定设立 产管理人员，提高员工安全生产的意识，确保能够及时发现并消除事故隐患，绷紧安全弦，时时敲警钟。
