松阳赤寿浙江新创泰业不锈钢有限公司“5•14”一般机械伤害事故调查报告

索引号： 78046335_5/2025-20477　发布机构： 松阳县应急管理局　发布时间： 2025-07-02 16:16　点击数： 648

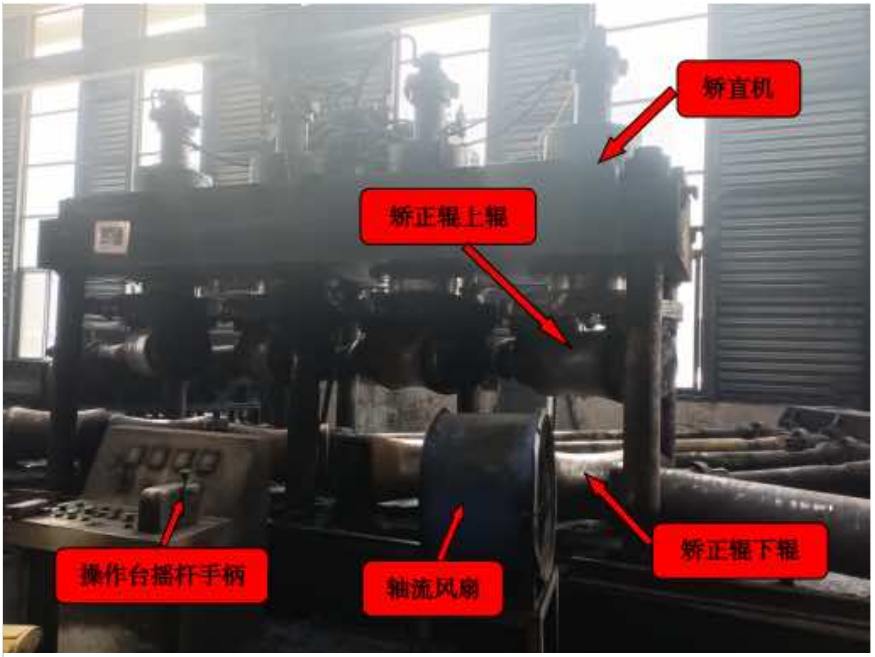
图1 事故现场全景图(录像截屏)

新创公司一厂车间共分为A、B、C、D四个区，其中A区设有退火、穿孔、矫直、切管等工序。事故发生于A区矫直工序，该工序共有矫直机6台，事发现场位于该区东侧小门旁的426型矫直机，该设备由三部分组成，设备左侧为出料区，中间为九辊四重式辊式矫直主机，右侧为进料区。矫直主机主要由应力机架、矫正辊、传动装置组成，其中矫正辊下辊左斜固定于机架，上辊右斜可通过联轴器调整辊距，进料时上下辊开口进料，离地约1米。主机前方设有操作台，摇杆式手柄控制矫直辊轮的运动方向，圆形按钮控制运动速度和矫直压力的大小。操作台右侧0.5米处设置一台涡轮式轴流风扇。设备右侧设有一台5吨半门式起重机，起重机采用L型吊钩。起重机左侧支腿处设置长3米、宽2米、高0.5米钢制物料架，现场存放有两根直径为500毫米的备轧钢管。事发时，矫直机辊轮上的钢管后退导致失稳向左倾斜撞击物料架钢管。（现场有关情况详见下图）

2025年5月14日7时许，矫直进料工陈*树（死者）、矫直操作工冉*林、切管转运工黄*锋等人开始工作，黄*锋负责将矫直后的钢管转运至切管工序。10时27分许，冉*林控制矫直机操作台对钢管进行矫直，随后离开操作台至出料区，进行矫直后的钢管绑绳、挂工艺参数牌等操作。10时28分许，黄*锋来到矫直机操作台右侧风扇旁乘凉。10时29分许，陈*树利用起重机将待矫直的钢管送进矫直机第二组矫正辊。10时30分23秒，陈*树进入钢管与物料架间捡东西。10时30分29秒，黄*锋误触操作台控制杆，致钢管后退至第一组矫正辊后失稳向物料架侧倾斜，先后撞击陈*树及物料架钢管，将陈*树下半身夹于钢管与物料架间。

死者陈*树安全意识淡薄，盲目进入矫直危险区域；转运工黄*锋随意进入矫直区域，误触矫直机操作台控制杆，致钢管后退撞击陈*树。
