永康经济开发区众鑫再生资源有限公司“7·13”一般机械伤害事故

来源：办公室 日期：2025-12-10 浏览： 762

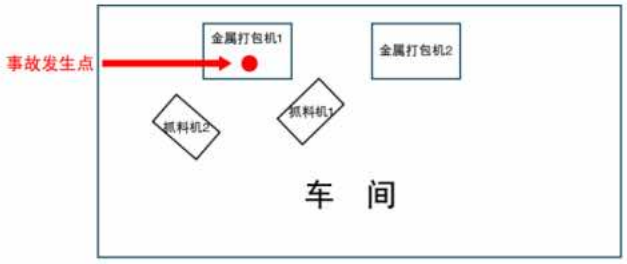
图1发生事故机器位置示意图

事故发生地点位于浙江省永康市芝英工业功能分区华宝路59号众鑫公司生产车间内，车间面积约2000m2，层高约12m，设有2台废金属液压打包机生事故机器位于车间东侧的打包机生产区域（如图1所示）。

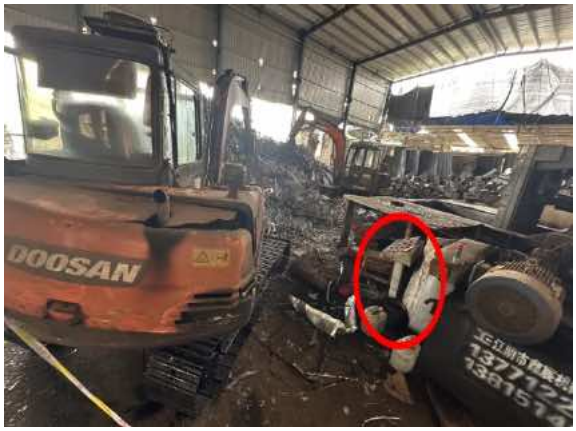
图4 抓料机与涉事机器操作台的位置示意图

涉事打包机总高约2.56m，宽约4.70m，门盖长约1.80m、宽约1.40m、厚约0.25m，料箱长约1.80m、宽约1.40m、深约0.80m，机器两侧平台（如图2所示）。打包机门盖下翻后与料箱底部相距0.25m。打包机操作台安装于机器右侧，积尘严重，且已变形（如图3所示）。兰世红操作的抓料机位处（如图4所示），打包机操作台处于抓料机工作范围之内。
