泰兴城区工业园区
泰兴市浩宇卫星科技有限公司
“9·25”一般高处坠落事故调查报告

泰兴城区工业园区泰兴市浩宇卫星科技有限公司

“9·25”一般高处坠落事故调查组

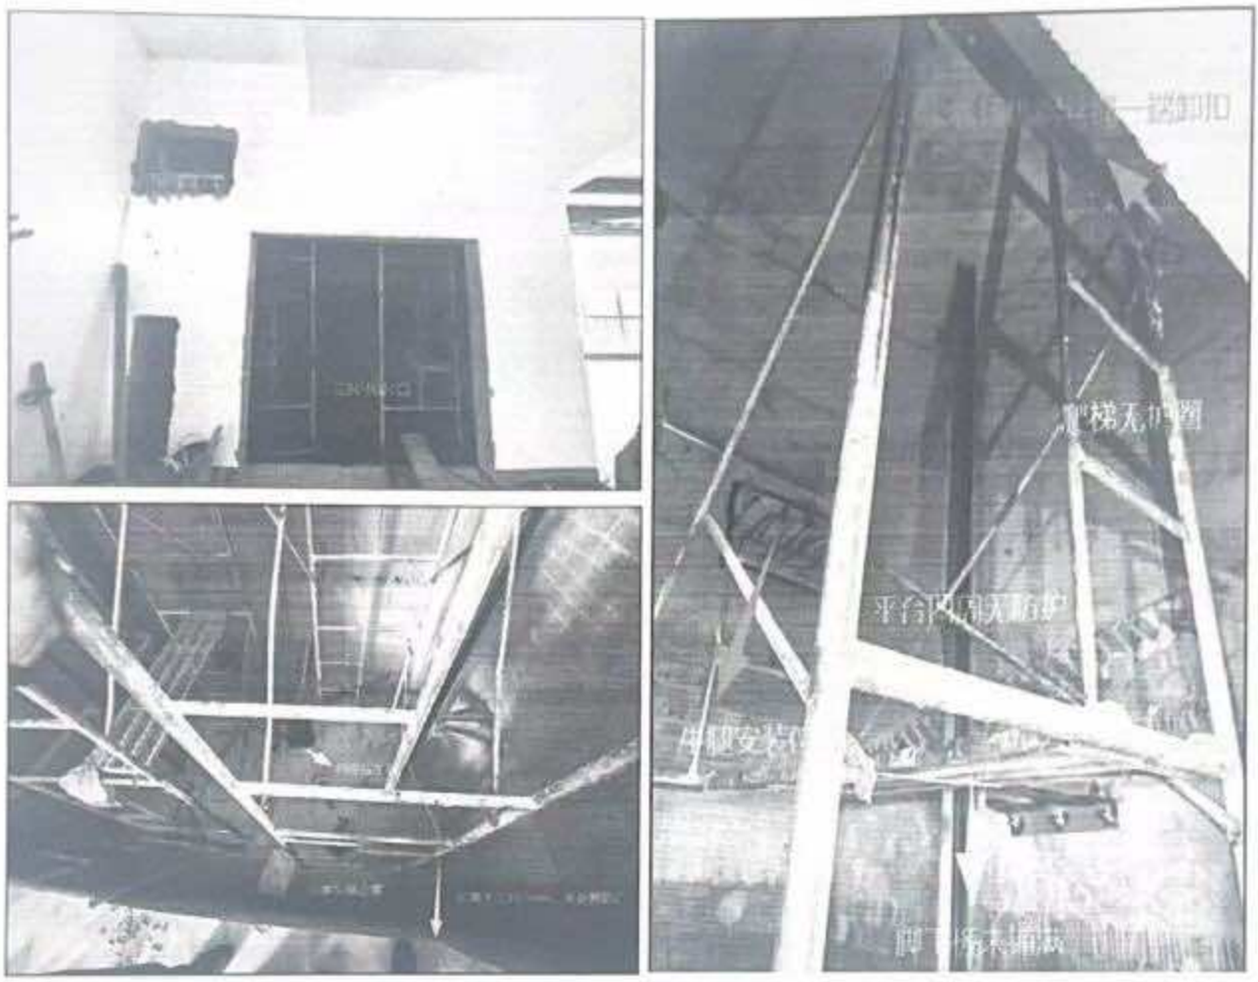
2025 年 9 月 25 日上午，郑某某、曹某某、钱某某三人安装了电梯井内南侧搁机梁，下午计划安装北侧搁机梁。因电梯井北侧东西墙体未预留孔洞，无法直接安装搁机梁，下午上班后三人准备吊运并安装牛腿（用于搁置搁机梁）。13 时 30 分许，三人来到现场，郑某某到二楼从电梯井口攀爬至脚手架作业（准备将钢丝绳连接吊钩的一端放到电梯井底），曹某某和钱某某在一楼电梯井外。突然二人听到“咚咚咚”声音，并看到安全帽从电梯井掉下来，随后郑某某掉落了下来。郑某某蜷缩在电梯井东北侧，他头朝西南角，安全帽滚落在西北侧，头部流血，并失去知觉。

查看事故现场，事故现场位于浩宇公司东侧新建车间电梯井内。井内搭设 2 组门式移动式脚手架，高约 14.2 米。该脚手架爬梯未设置护圈，顶部作业平台未满铺脚手板且周边未设防护栏杆，作业层边缘与结构外表面的距离大于 150mm 但未采取防护措施。死者郑某某坠落位置位于底坑东北方位。电梯井顶部预留 2 只吊环，1 只位于中央部位，1 只位于西北侧部位，用于吊运。卷扬机钢丝绳一端穿过 2 只吊环，并系着吊扣搁置在北侧脚手架东北角上。电梯井导轨及南侧搁机梁已安装，西北侧和东北的墙体无预留孔洞，西北侧墙体上已标记牛角安装位置。

郑某某，忽视安全，高处作业未正确使用安全带[①]，作业时不慎从安全条件不符合要求的门式脚手架（爬梯未设置护圈[②]、作业平台未满铺脚手板且周边未设防护栏杆[③]、作业层边缘未设置防护[④]）坠落，导致其受伤致死。
