泰兴新街中新混凝土有限公司
“6·10”一般坍塌事故调查报告

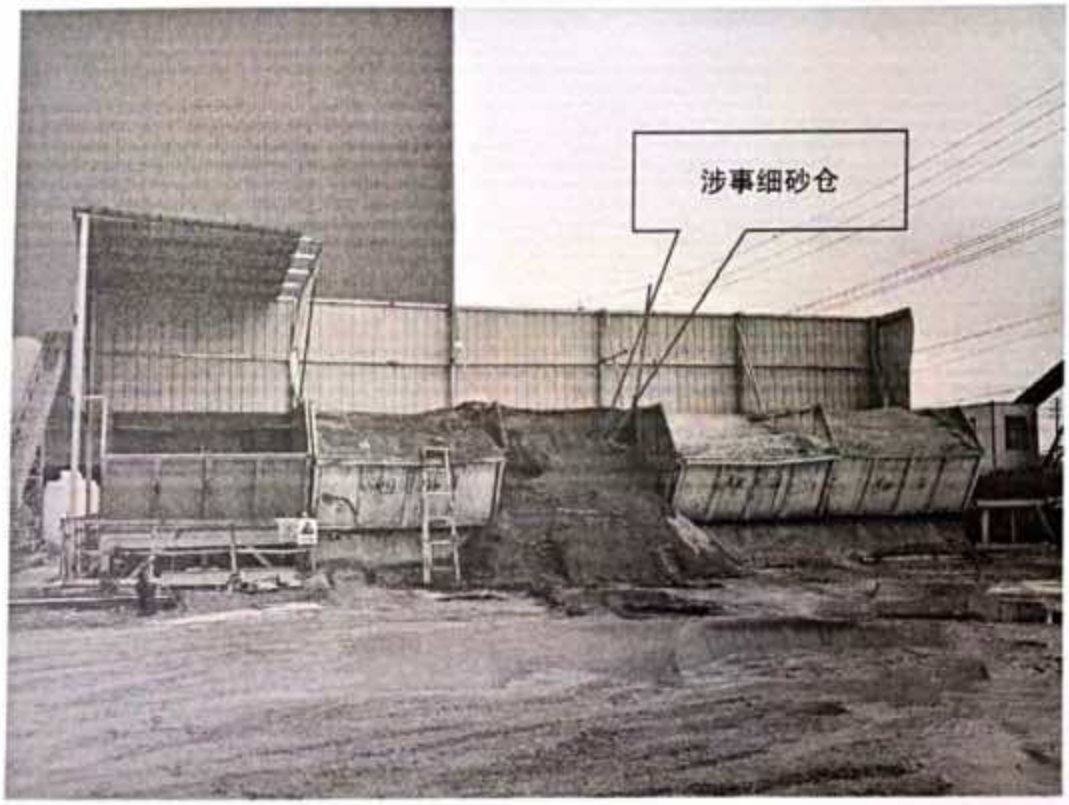
如图1：配料区

事故发生地位于泰兴市新街镇孔叶村中新混凝土公司配料区，配料区位于一号拌灰楼的南侧，该区域共5只料仓（如图1），由西向东分别为备用仓、粗砂仓、细砂仓、粗石仓、细石仓，每只料仓的尺寸均为高2米、宽3.2米、长3.4米，底端呈锥形状，容积约为25立方米，料仓下方安装有振动器和计量斗（如图2）。事发位置在细砂仓处，位于料仓区域中间位置，现场可见细砂仓南侧挡板已打开，仓内细砂向南侧散落，粗砂仓南侧斜靠着一个木梯。
