会稽山度假休闲中心尚余房产河西片3#地块项目1#地下室桩基工程“8•22”车辆伤害事故调查报告

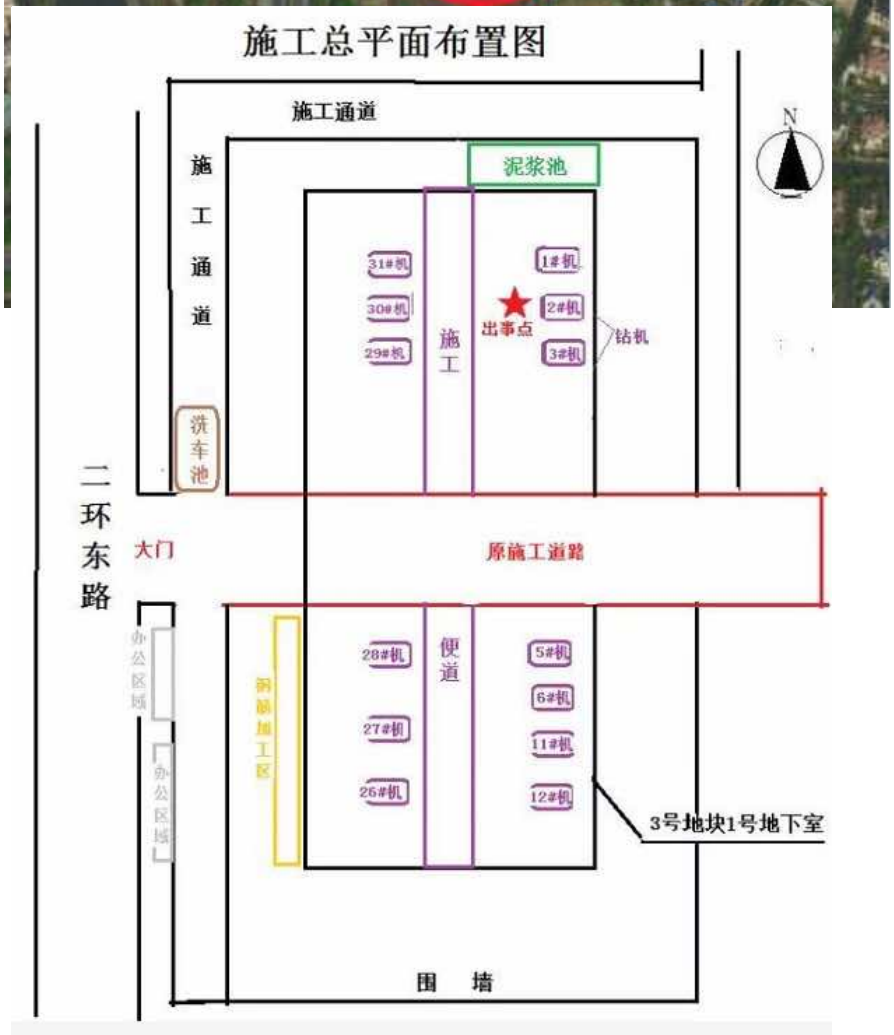
1.事发项目（会稽山度假休闲中心尚余房产河西片3#地块）属于越城区稽山街道辖区，位于二环东路东侧与宝业四季园小区夹角处，具体位置为二环东路888号（详见图一）；

2.事发点位于会稽山度假休闲中心尚余房产河西片3#地块1#地下室2号桩机附近（详见图二、图三）；
