滨江西兴上海度量衡建筑装饰有限公司“7·15”一般坍塌事故调查报告

2024年7月15日15时许，在滨江区西兴街道兴耀科创城D幢18层装修项目发生一起坍塌事故，造成1人死亡，直接经济损失约125万元。

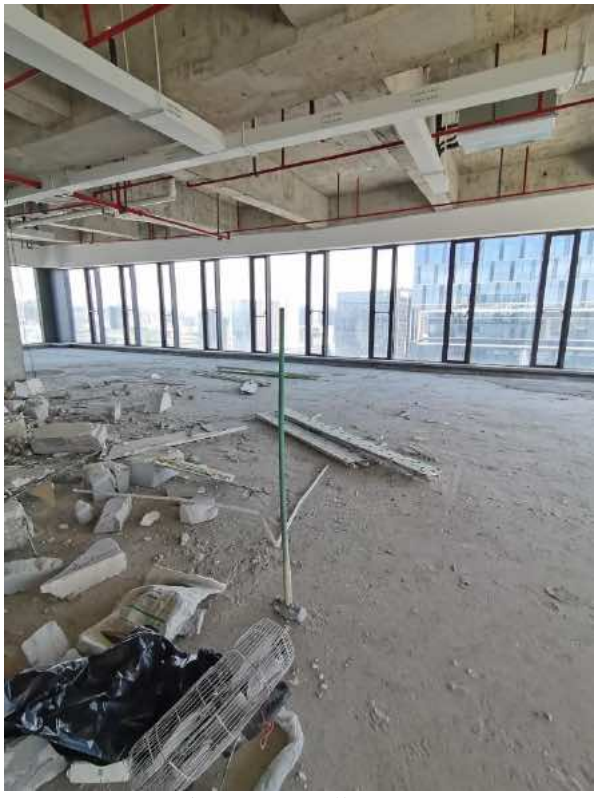
2、现场勘察情况：事故现场地点为杭州市滨江区西兴街道兴耀科创城 D 座 18 楼。东侧为聚业路，南侧为南环路，西侧为空地，北侧为双碳技术产业园。中心现场位于园区西南角的 D 座 18 楼，正在装修中，18 楼东侧办公室与走廊之间的隔断墙被拆除，北侧地面的一堵墙顶端呈断裂状，地面有血迹、破碎的安全帽等物，南侧走廊沿线地面均为破碎的砖块。其余未发现异常。（详见图片）

图片 1：作业现场正面

图片 2：作业现场后面

图片 3：作业现场血迹

图片 4：作业使用大锤

事故调查组通过现场勘验，询问相关人员笔录，认定事故的直接原因是:*孝友安全意识薄弱，未经过专业的安全培训，没有严格遵守从上至下拆除墙体的施工工序，而是采用了底部掏掘再推倒[1]的拆墙方式违规冒险作业，导致墙体倒塌，造成此次事故发生。

[1] 《建筑拆除工程安全技术规范》**JGJ 147-2016** 第五条第一款第三项规定：当人工拆除建筑墙体时，严禁采用底部掏掘或推倒的方法。

1、度量衡装饰公司要切实增强安全生产主体责任意识，要强化作业人员安全教育培训，如实记录安全教育培训情况。要教育督促员工严格执行安全生产规章制度和操作规程，禁止违规作业。要加强施工现场日常安全管理，及时发现消除

2、亳州建筑公司要建立健全各类安全生产相关制度和安全操作规程。要强化作业人员安全教育培训，如实记录安全教育培训情况。要加强施工现场日常安全管理，及时发现消除各类事故隐患。要认真吸取事故教训，组织全体员工开展此次安全事故警示教育，提高安全意识。
