丽水远格阀门有限公司“4·18”一般高处坠落事故调查报告

丽水经济技术开发区管委会

2023年7月

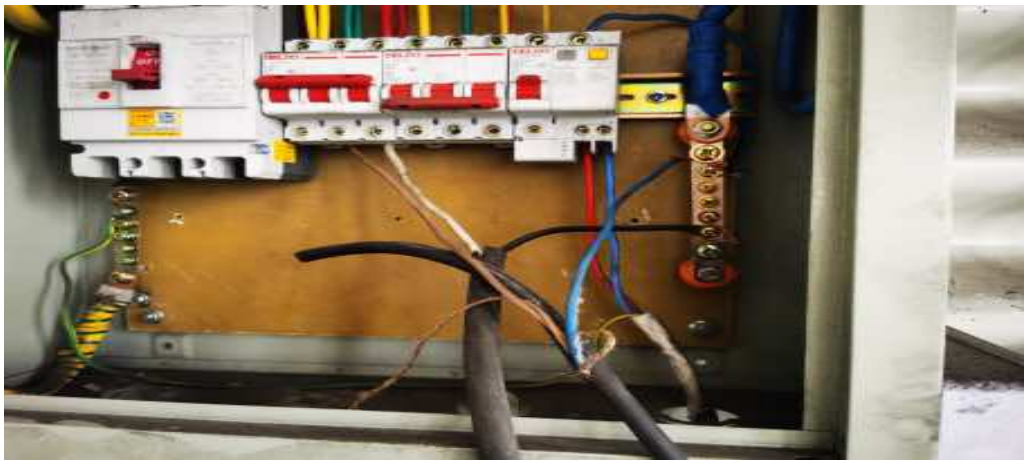
现场有三套高约 6 米的移动式脚手架（见图 3），每套脚手架均存在站立平台拼装不完整的情况。临时棚顶部临边

（图 3：现场的脚手架）

未安装防高处坠落设施[3]，如防护网、栏杆等，未设置安全带、安全绳栓挂设施，如挂钩等。作业现场存在临时用电私拉乱接[4]，配电箱门缺失等情况（见图 4）。

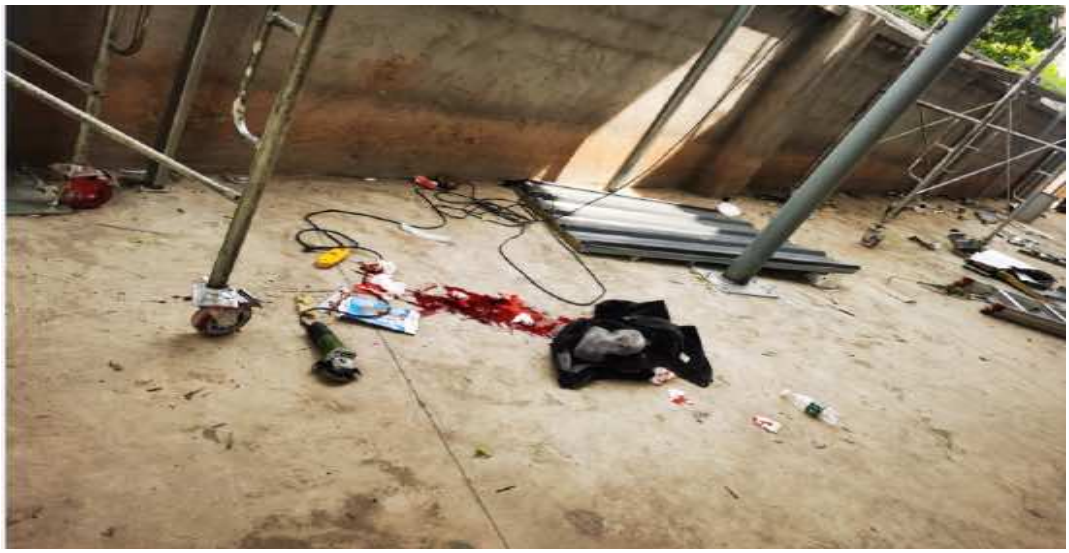
事故地点位于远格公司生产车间北侧空地一处临时棚搭建现场。该临时棚临边处离地高约 6.5 米，事发时临边有一大一小两处缺口还未安装彩钢瓦。在大缺口处下方放置一套脚手架（高约 6 米，设有 3 层站立平台）供安装人员上下作业之用，每一层站立平台均未满铺；切割机等手持工具电线缠绕在脚手架上（见图 6）。

（图 6：事故现场）
