镇海九龙湖宁波市镇海五金锻打拉丝厂“7·10”一般机械致害事故调查报告

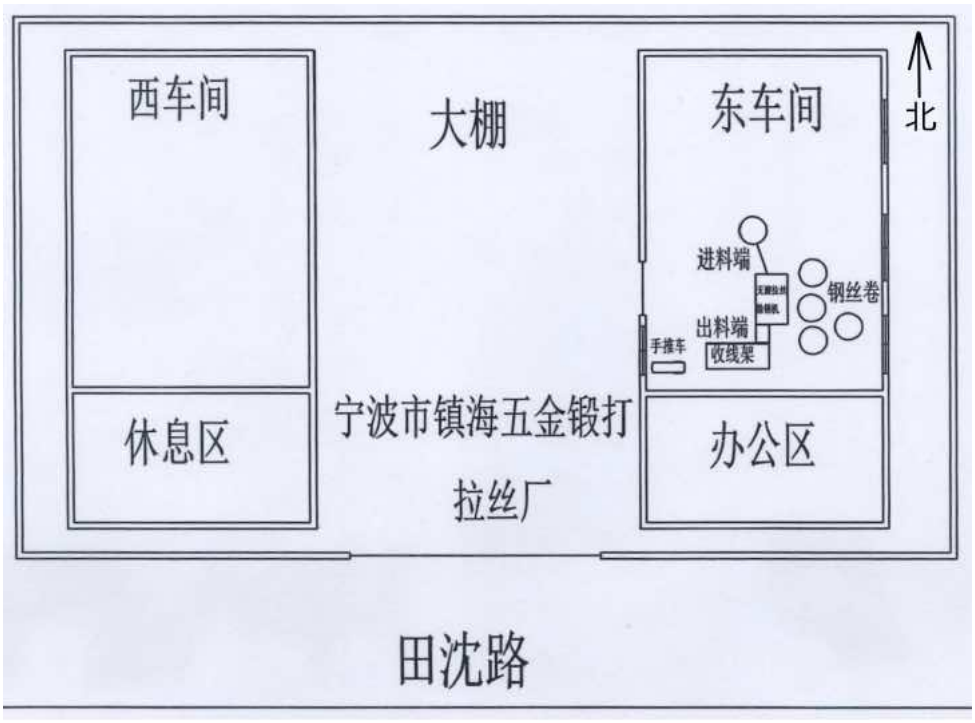
1.事故发生位置位于厂区东侧拉丝车间，无视频监控，事发设备位于车间内南侧居中，名称为无酸拉丝除锈机，型号WSX22、功率12KW、机器重1400KG、最大生产量100m/min、机体尺寸2m、制造日期2015年，制造单位为上海亿浩环保设备有限公司，机器呈长条形，北侧为进料端，南侧为出料端；出料端连接收线架，收线架上缠绕钢丝，该架最低处距离地面约29厘米，收线架南侧及下方地面血迹。拉丝机收线架距离其北侧操作台约50厘米，周围未采取相关安全防护隔离措施。

图 3：收线架南侧及下方地面血迹
