嵊州浦口浙江富立轴承钢管有限公司“3·11”一般机械伤害事故调查报告

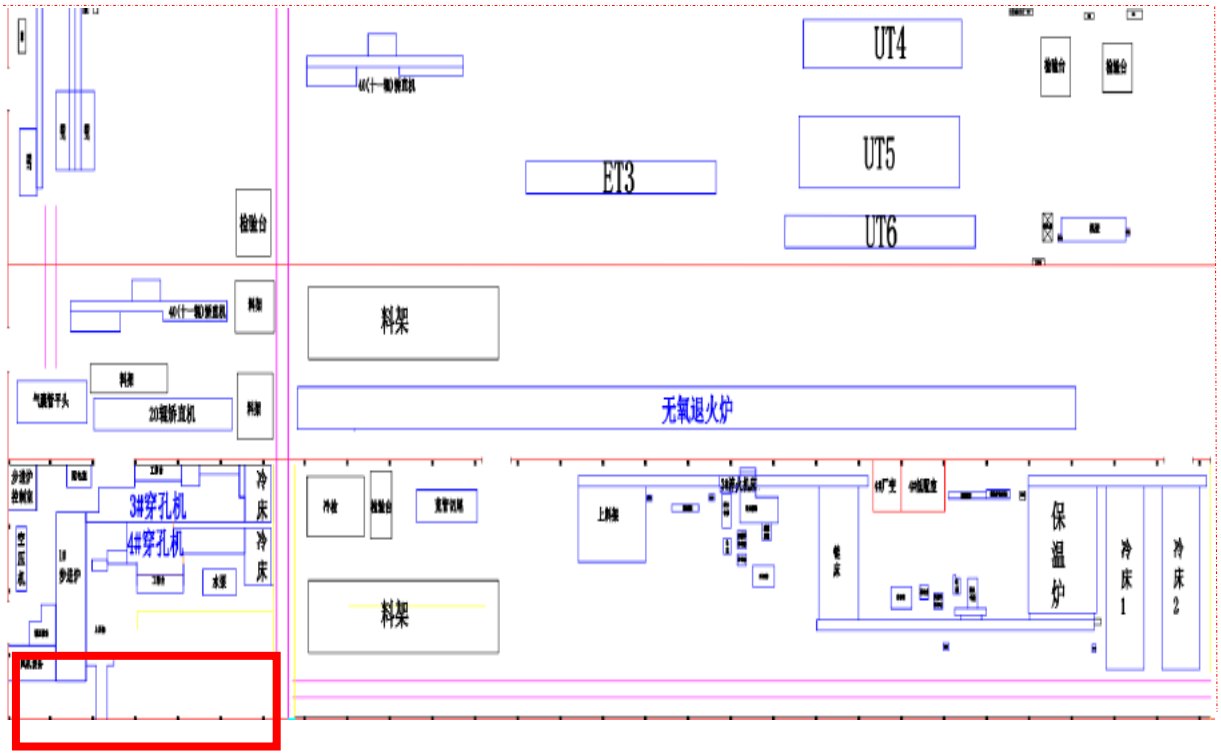
图 1 精整（矫直）车间平面位置

1.事故发生的车间为富立钢管公司3号拼接厂房精整（矫直）车间（如图1所示）。车间主任卢*伟，精整工序精整工段长王*义，负责精整工段生产安排及工艺调试。矫直操作工有向*海等6人，向*海负责40型20辊矫直机钢管矫直操作。工作时间为8时至11时30分，12时至16时。

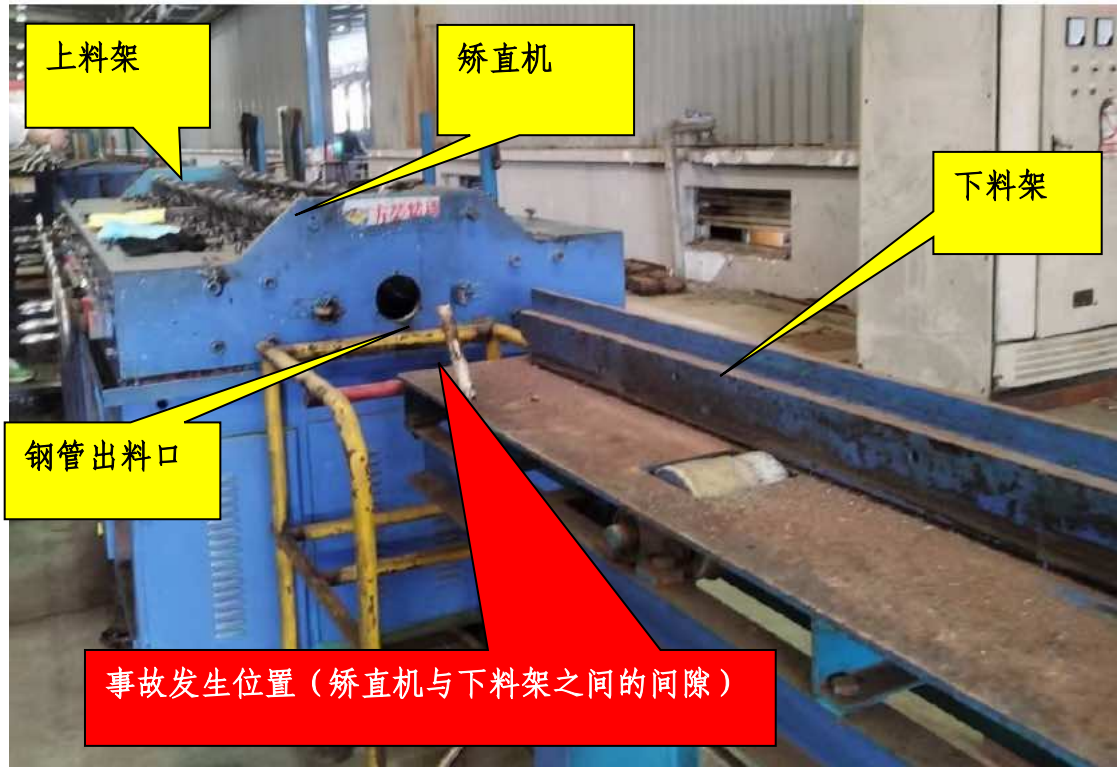
图 6　事故设备及事故发生位置

事故发生地点为富立钢管公司 3 号拼接厂房精整（矫直）车间西侧的钢管矫直工序 40 型 20 辊矫直机。死者王*义面朝矫直机，被钢管贯穿在矫直机与下料架之间的间隙中（如图 6 所示），

间隙长度 47cm。

工安全操作规程》，穿越矫直机与下料架之间的间隙，被矫直机出料口处运转出来的一根钢管贯穿腹部，导致死亡。

1.安全防护措施不完善。事故矫直机与下料架之间存在间隙，钢管运行时从中穿过，存在安全风险，未落实相应管控措施，未设置围栏等防止人员穿越的防护措施。

（一）严格落实企业主体责任。富立钢管公司应深刻总结事故教训，根据法律法规规定，落实企业安全生产主体责任，加强从业人员安全生产教育和培训，增强员工的安全生产意识，保证员工熟悉有关的安全生产规章制度和安全操作规程，并督促员工严格执行。排查各类机械设备，采取技术、管理措施，及时消除事故隐患。有针对性的加强事故隐患排查治理，及时落实整改措施，杜绝各类事故发生。按规定及时、如实报送事故信息，不漏报、迟报、谎报、瞒报。
