萧山盈丰欧镁创新城不锈钢零星工程施工项目“7·12”一般淹溺事故调查报告

2025年7月12日，萧山盈丰欧镁创新城不锈钢零星工程施工项目现场发生一起一般淹溺事故，造成1人死亡，直接经济损失140万元。

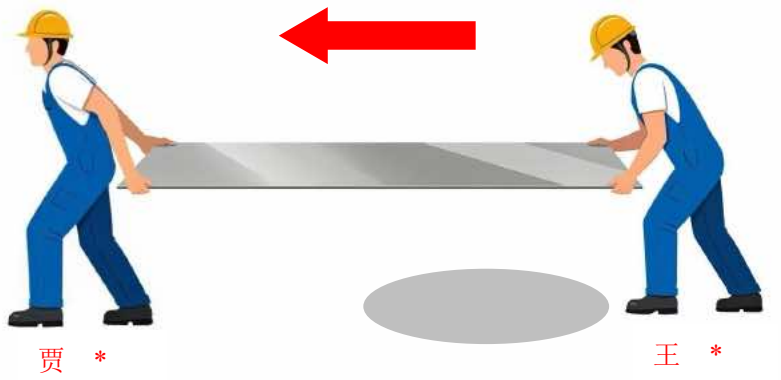
2025 年 7 月 12 日 6 时 30 分许，根据旭辉金属现场负责人史*华的工作安排，鼎贝装饰主要负责人贾*安排员工王*和贾*将欧镁创新城项目西南角广场地面上一块废弃的不锈钢幕墙材料搬离施工区域，便于井盖更换。当日 8 时 40 分许，王*和贾*开始搬运不锈钢幕墙材料（见图 2、3），在搬运过程中，王*因视线受阻不慎踩到化粪池清掏孔井上，由于清掏孔井盖未盖，导致其坠落至化粪池内（见图 4）。事发后，贾*立即呼喊附近工友汪*祥一同救援，汪*祥发现情况后马上拨打了 110、119 和 120，并向贾*进行了汇报。119 救援人员到达现场后立即展开施救，9 时 45 分许将王*救出化粪池，随即由 120 救护车将其送往萧山医院进行抢救，最后经抢救无效死亡，死亡原因为窒息。

图 2　搬运示意图

图 3　涉事不锈钢幕墙材料

图 4　涉事化粪池清掏孔井井口

本起事故具体事发地点位于欧镁创新城项目西南角(见图5),涉事化粪池为三格化粪池，清掏孔井井口直径700mm，清掏孔井筒高2300mm，化粪池罐高2700mm。该化粪池尚未正常投入使用，内有较多积水。涉事不锈钢幕墙材料重80kg，外形尺寸：长3350mm*宽1250mm*厚10mm。

事故发生处化粪池清掏孔井处于无盖状态，且附近未张贴明显的安全警示标志或者采取物理隔离等防坠措施（见图4、5）。

鼎贝装饰安装工王*安全意识淡薄，在搬运不锈钢幕墙材料时，不注意观察地面情况，未及时发现化粪池清掏孔井井盖未盖，不慎坠入化粪池引发事故。

要深刻吸取本起事故教训，建立健全并落实生产安全事故隐患排查治理制度，采取技术、管理措施，及时发现并消除事故隐患。要加强对作业人员的安全生产教育和培训，对有关安全施工的技术要求向施工作业班组、作业人员作出详细说明，保证从业人员具备必要的安全生产知识，并掌握安全操作技能。

要深刻吸取本起事故教训，加强对承包单位的安全生产工作统一协调、管理，定期开展安全检查，发现安全隐患的，及时督促承包单位整改。
