生产安全事故调查报告

海盐丽明家居科技有限公司“6·23”一般物体打击事故调查报告

海盐县生产安全事故调查组

2025年8月13日

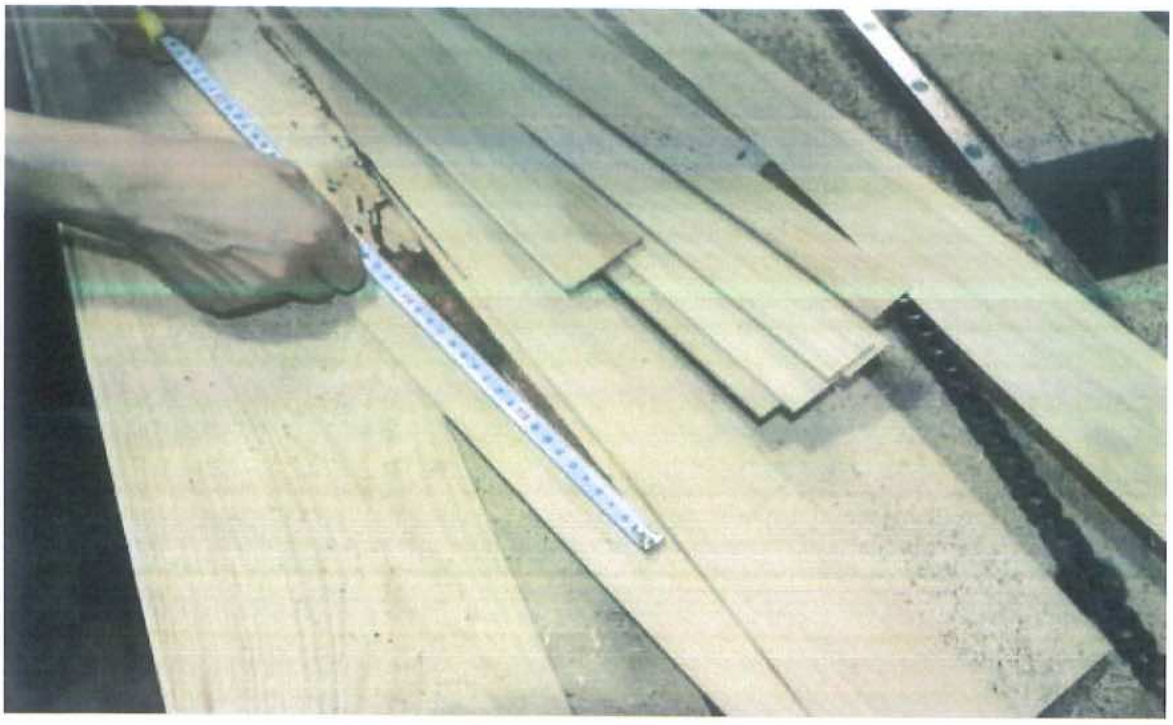
干薄片车间位于整个厂区的西侧，现场勘验时修直机呈关机状态。修直机北面的侧边有剩余木板，木板周围有大量点滴血迹，修直机正前方有血迹，修直机的南边有修边好的木板，现场有从死者胸口拔出的一块沾有血迹的剑状木板（总长度650MM）。锯片已断裂变形后发生倾斜，被锯片卡住的13块木板已脱离压料气缸且边缘已发黑。

图一：现场血迹图

图二：血迹木板总长度 650MM

图三：卡在机器上木板长度 1800MM 宽度 158MM 厚度 70MM

图四：修直机器发生事故后状态

图五：锯片断裂细节

（一）修直机发生故障，锯片碎裂，木板碎裂形成剑状物弹出。

（一）严格落实企业主体责任。丽明家居要深刻吸取此次事故教训,要真正落实全员安全生产责任制，进一步修订完善公司安全生产责任制、规章制度和操作规程，并实时跟进落实情况;进一步提升员工安全培训教育的针对性,保证其具备必要的安全生产知识，切实提高职工安全意识、安全技能、安全风险辨识和防范能力；加强厂区危险源辨识，在有较大危险因素的生产经营场所和有关设施、设备上规范设置安全警示标志；进一步加强安全风险管控和隐患排查治理，及时发现并采取技术、管理措施、及时消除事故隐患、加强对设备及配件的安全检查和检测，确保设备的安全性能符合技术要求，不断提升企业安全管理水平。
