临安於潜杭州临安浮玉堂纸业有限公司

“6·1”一般爆燃事故调查报告

2024年9月18日

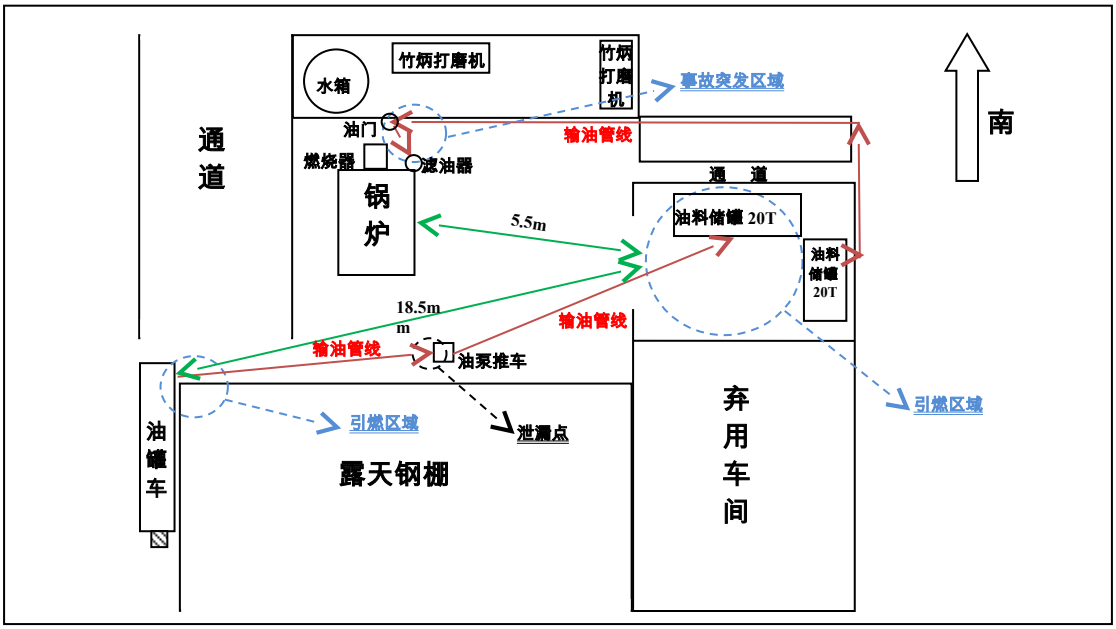
2024年6月3日，临安区应急管理局委托浙江省应急管理科学研究院对涉事燃料油进行抽样检测，经检测，油品闭杯闪点＜0℃，属于易燃液体（类别2），确定为危险化学品，与国迎能源（浙江自贸区）有限公司在事故发生前所提供的检测报告[1]所显示的燃料油闭杯闪点70℃不符合。
