龙港市温州XX实业有限公司

“11·21”一般火灾事故调查报告

龙港市政府事故调查组

2024 年 12 月

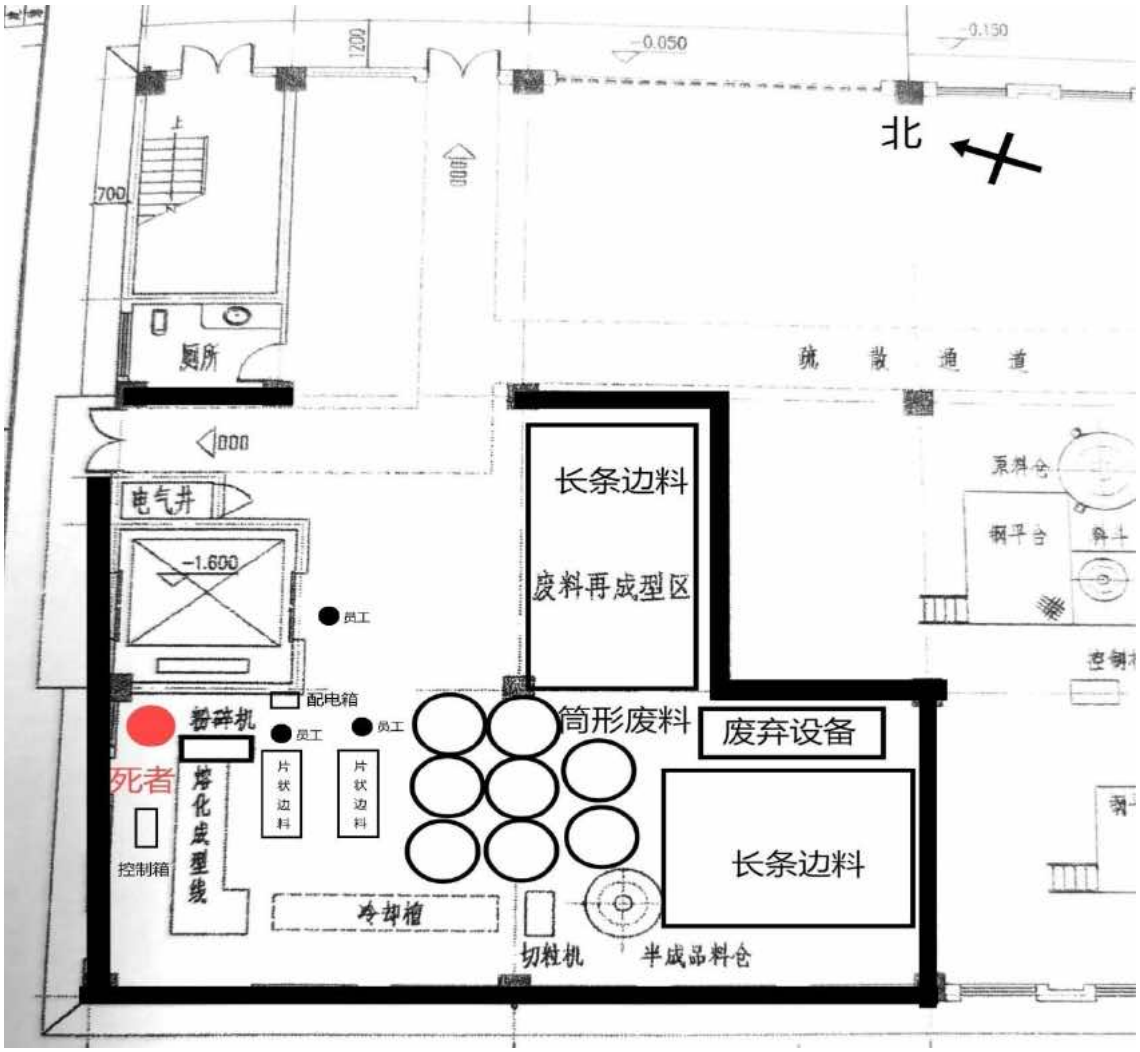
图一：事故车间示意图

图二：事故车间堆物情况

图三：火灾初期的火焰呈现爆燃状态

图四：造粒车间作业现场

经专家组分析认为，该火灾事故是由于珍珠棉块状回收料投料时撞击产生的火星点燃了现场聚积的丁烷气体，并迅速引燃周边大量珍珠棉所致。由于该熔化成型线布置不合理，设备控制操作岗位布置在疏散不便的位置，且疏散通道宽度不足，在火灾发生时该岗位人员难以逃生，也是该起人员死亡事故的直接原因之一。在作业现场大量堆放珍珠棉是导致该事故后果扩大、造成人员伤亡的主要原因，现场通风不良与事故发生亦存在一定关系。
