宁波镁达金属材料有限公司“6·2”一般机械伤害事故调查报告

发布时间：2026-04-14 14:14 来源： 办公室（审计科）

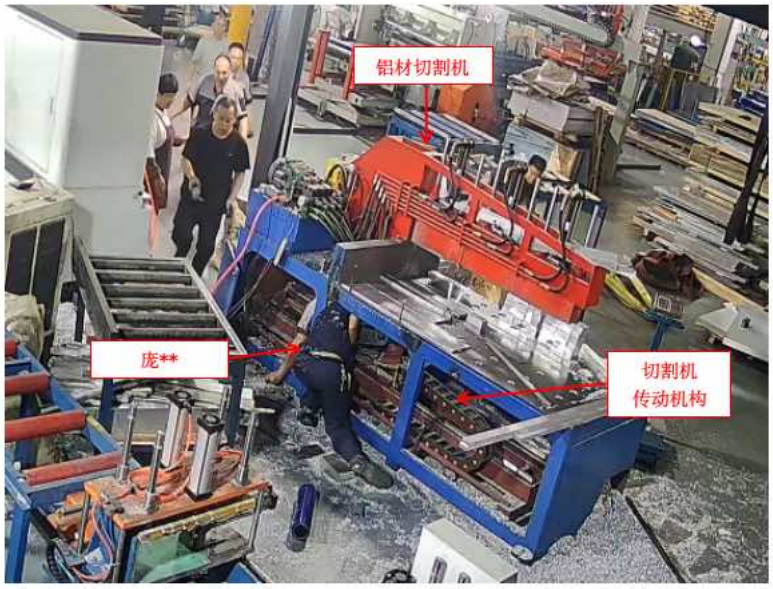
（二）事故设备基本情况

事故设备为SY-B系列铝材切割机，为佛山市赛粤锯业有限公司生产，具有产品合格证，该设备于2023年采购，日常由镁达金属公司使用并负责管理和维护保养。

事故发生地为镁达金属公司车间内，事故设备为SY-B系列铝材切割机，死者庞**上半身被卡在切割机背部传动机构与底座第二立柱之间，事发时设备操控面板电源起停按钮指示灯处于点亮状态。
