下白沙路（归源路—宁波大学南门）工程项目“1•9”一般淹溺事 调查报告

事故调查组认定，下白沙路（归源路—宁波大学南门）工程项目“1·9”淹溺事故是一起因违反有限空间作相关规定导致中毒继发淹溺的一般生产安全责任事故。

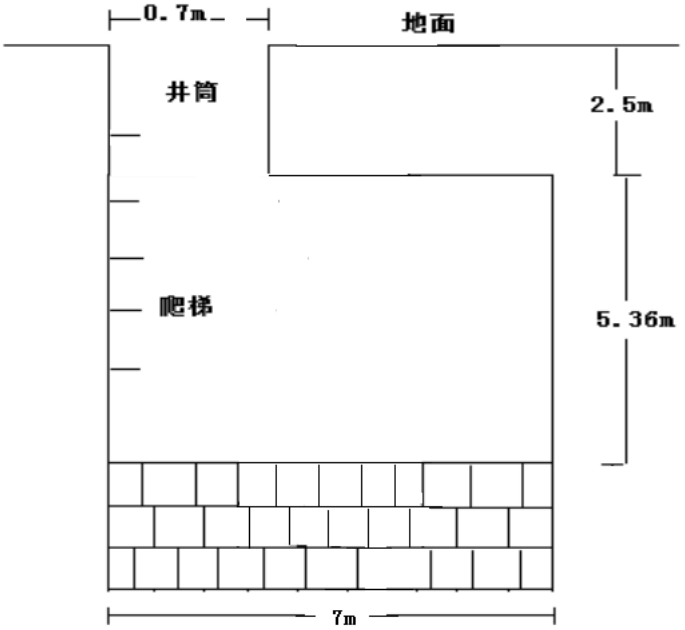
BW7沉井剖面示意图（一）

BW7沉井设计净空间7.0m*5.0m*5.36m；井筒直径0.7米，高2.5米；一侧建有爬梯；沉井底部有一条宽米、深0.8米的纵向沟槽连通污水管道。（见示意图一、二及俯拍图、仰拍图）
