佛山市三水区“3·15”较大中毒事故调查报告

2015年3月15日，佛山市三水区广汇化工实业有限公司（以下简称“广汇公司”）发生一起高炉煤气中毒事故（以下简称“3·15”较大中毒事故），造成3人死亡、5人受伤，直接经济损失360.31万元。

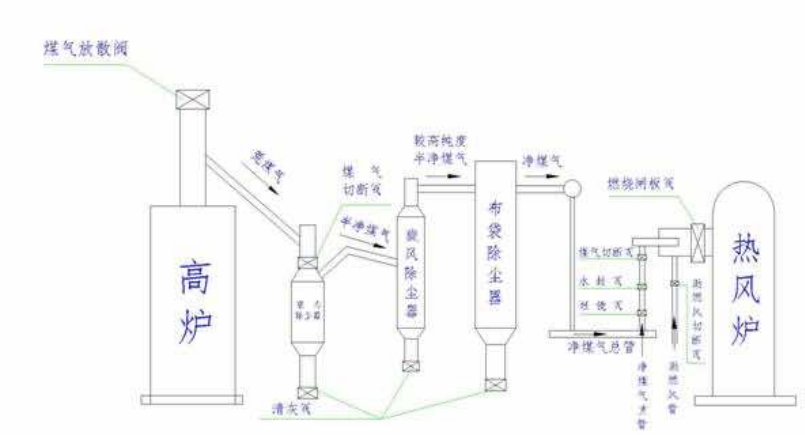
佛山市三水广汇化工实业有限公司
高炉煤气系统工艺流程示意图

2. 净煤气进入3号热风炉前有4道隔断装置，分别为眼镜阀、水封阀、煤气切断阀（闸阀）和燃烧闸板阀，且全部为手动装置；在3月15日凌晨输送煤气之前，广汇公司相关人员未对水封状态进行检查确认，也未关闭眼镜阀，未确认煤气隔断装置处于安全状态。

广汇公司高炉炼铁系统由王明贤设计，实际按照湖南冷水江铁厂的图纸建设，并采用了冷水江铁厂老旧设备。发生事故的3号热风炉是高炉炼铁的主要配套设备之一，其作用是通过燃烧从高炉回收的

煤气（主要成分为一氧化碳），经换热作用将新鲜空气加热，再将热空气充入高炉，作为炼铁的助燃剂，从而达到节能减排的目的。相关工艺流程示意图如下:

高炉煤气隔断系统存在缺陷，作业人员在输送煤气之前没有对隔断系统的水封阀进行安全检查，致使煤气经管道泄漏进入3号热风炉。广汇公司在没有确保安全以及做好安全措施的情况下，违章指挥作业人员进入热风炉内进行清理热风球作业，造成炉内3名作业人员中毒死亡和5名救援人员中毒受伤。
