横沥镇“2.12”一般其他爆炸事故调查报告

横沥镇“2?12”一般其他爆炸事故调查组

2017年3月

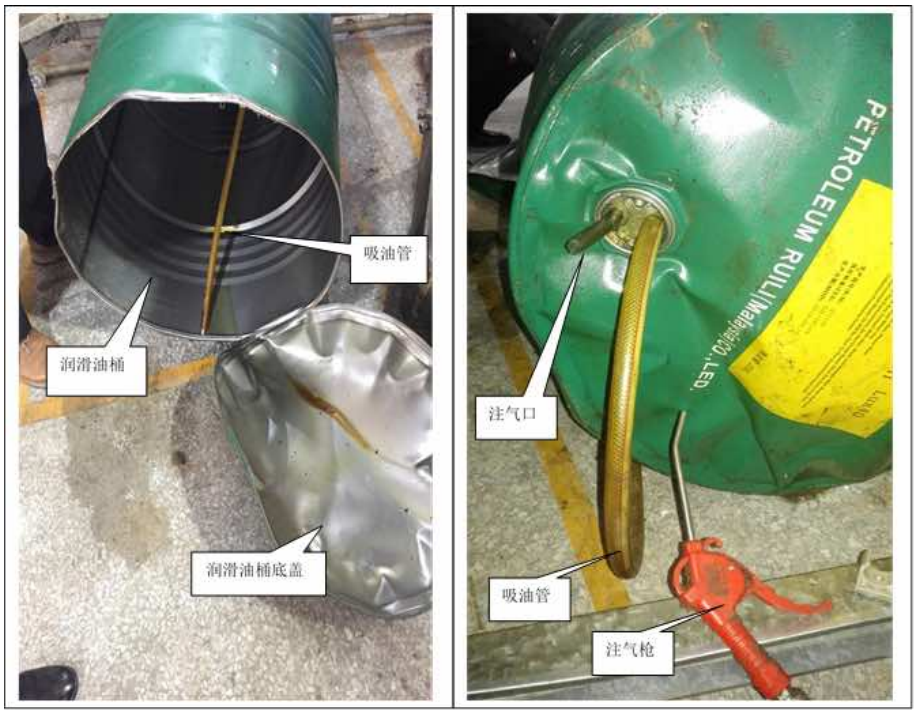
14时45分，由于润滑油桶底盖承受不住压力发生物理爆炸，爆炸产生的冲击导致油桶飞起打击到阮志荣的颅脑部及林燕富的左手前臂及面颌部。

事故现场位于东莞市横沥镇水边村的东莞市通程钟表有限公司注塑部。

图1事故现场　　图2事故现场

图3事故现场　　图4事故现场

采用气枪向润滑油桶内加注压缩空气从而压出润滑油，由于润滑油桶底盖承受不住压力发生物理爆炸，爆炸产生的冲击导致油桶飞起打击到死者颅脑部及伤者的左手前臂及面颌部，是事故发生的直接原因。
