深圳市赛诺模具有限公司“8·10”高处坠落死亡事故调查报告

信息来源：坪山区应急管理局　发布时间：2019-09-11 15:19:00

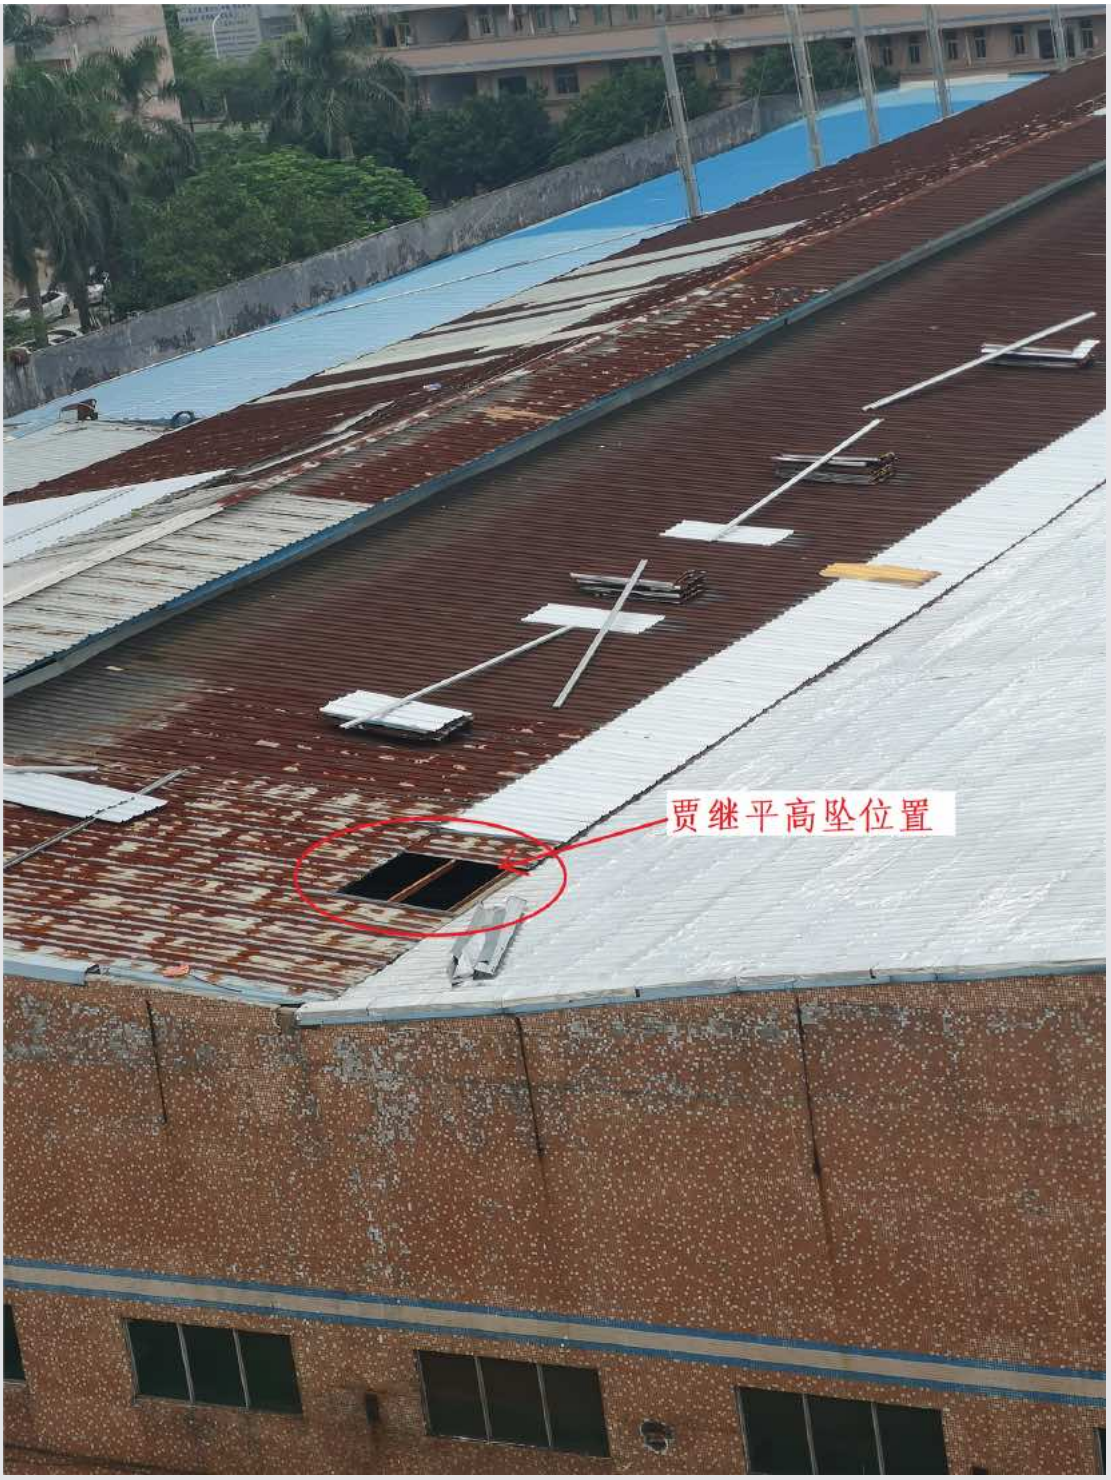
3.贾继平等人违规作业，未系安全绳等个人防护用品。作业时安全意识不足，踩在锈蚀严重的铁皮上，不慎从11米高的屋顶直接掉落到一楼车间地面的模具堆放区（见图2、图3），导致其头部碰到一楼地面放置的模具而死亡。

图2　贾继平在屋顶高坠位置（坠落口尺寸3M×3M）

地面至屋顶高坠位置
的高度为11米
贾继平掉落位置
找办法才能成功
找借口只有失败

图3　贾继平掉落位置

1.贾继平违规冒险高处作业。高处作业时，安全意识不足，在未佩戴安全帽和系安全绳的情况下，违规冒险站在约11米高的屋顶铁皮上作业，不慎踩破屋顶铁皮，导致其直接坠落且头部撞击到一楼地面放置的模具设备而致死。贾继平等人违规冒险高处作业是造成该起事故发生的直接原因。

2.现场作业环境不良，无高空作业安全保护设施。屋顶作业区域铁皮锈蚀严重，存在严重安全隐患，屋顶无绑定安全绳的固定设施，无设置防坠落的安全网等安全设施。
