长安镇“5·12”一般高处坠落事故调查报告

长安镇“5·12”一般高处坠落事故调查组

2019 年 8 月

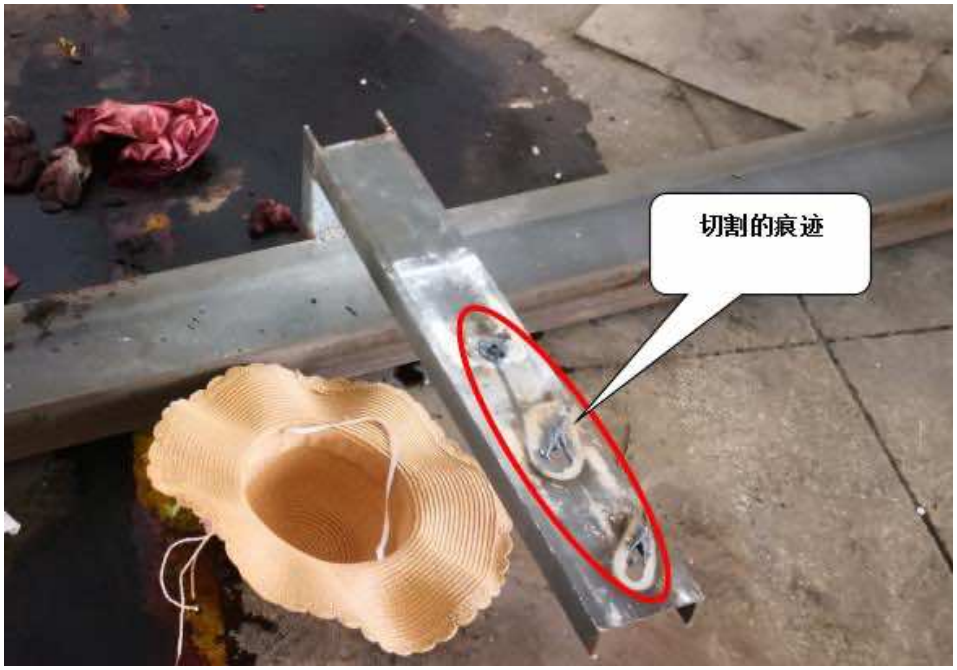
图 7　王金英事发时切割工字钢上的固定螺丝

下午4时许，王金英站在脚手架下层切割完支撑工字钢的三个固定点，当切割到第四个固定点时，由于第四个固定点的螺丝不能承受整个工字钢的重量而突然断裂，工字钢在坠落的过程中撞击脚手架，站在脚手架上的王金英因脚手架突然晃动而从脚手架上坠落至地面，工字钢坠落到地面后翻滚了一下，碰到了王金英头部，王金英趴倒在地面上。

王金英在切割工字钢时，未对工字钢做好防断裂坠落的安全措施，以致工字钢仅剩的一个固定点不能承受整个工字钢的重量而突然断裂坠落并撞击脚手架，致使站在脚手架上的王金英坠落至地面，是事故发生的直接原因。

3.拆除施工中，应对拟拆除物的稳定状态进行监测，当发现事故隐患时，必须停止作业。对于拆除悬挑构件时，应采取有效的控制下落措施。
