长安镇“3·26”一般物体打击事故
调查报告

长安镇“3·26”一般物体打击事故调查组

2019 年 5 月

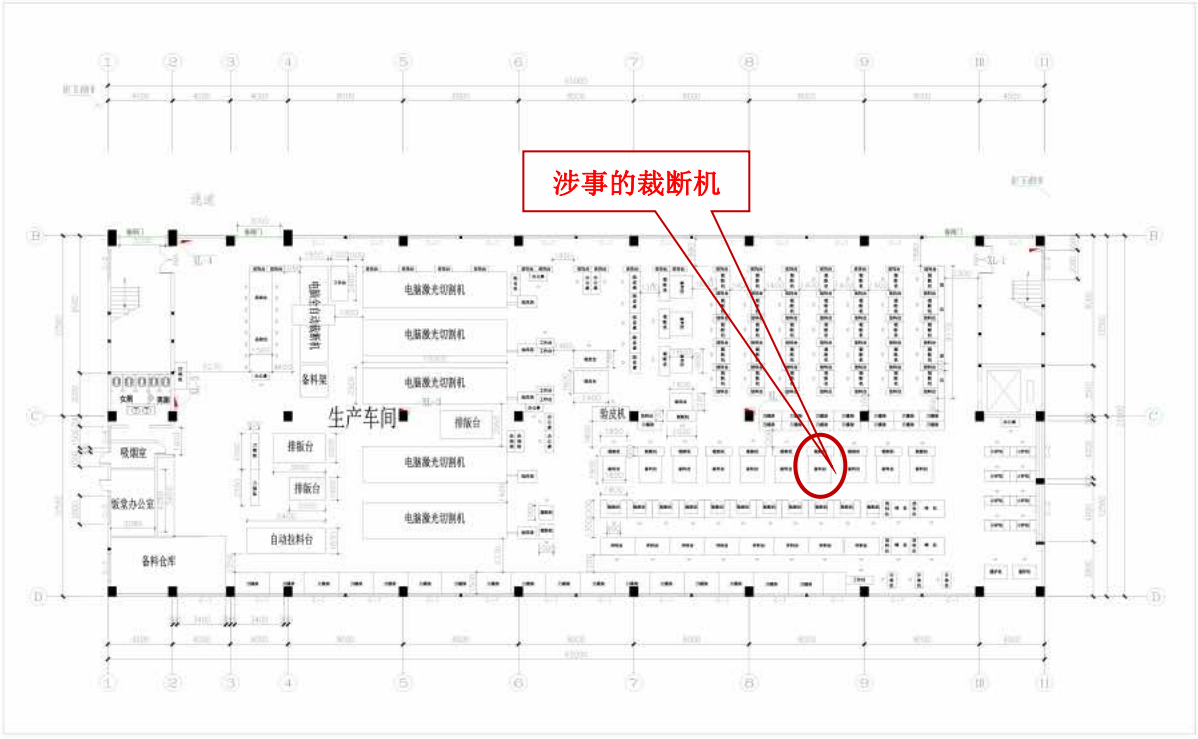
图 2 涉事厂房车间平面图

经现场勘查，该厂房车间共有大门两道，分别位于厂房车间的东北侧和西北侧。经东北侧的门口进入厂房车间，涉事的裁断机在刀模架群的南侧，自东向西第四台裁断机的位置（如图 2 所示）。现场可见，涉事的裁断机倾倒在地（如图 3 所示），在其西北侧地面放有一根铁撬杆，在其东侧的过道地上放有一台叉车（如图 4 所示），地面有因裁断机倾倒而泄露出来的机油。

图 3 涉事的裁断机

图 4 涉事的搬运叉车

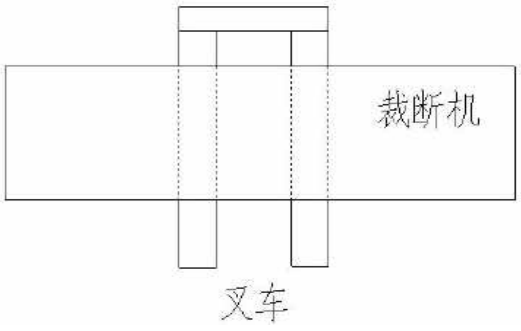
随后，龙小伟用撬杆把裁断机撬起，冯步亮、卓书笑用橡胶垫子把裁断机的四个脚垫高。吴小辉就把叉车拉到裁断机背面，用叉车插入裁断机底部中间部位，撑起裁断机（如图 5 所示）。韦永欢、邹应求、龙小伟、卓书笑、冯步亮等五人帮忙扶着裁断机，让裁断机不要晃动，同时合力将裁断机顺着叉车平移至过道。冯步亮随即用橡胶垫子重新垫好裁断机的四个脚。

接着，易光优、王月中先后过来。吴小辉把叉车拉到裁断机的左侧，用叉车从裁断机左侧的底部插入，把裁断机撑起（如图 6

图 5 叉车的双叉臂插入裁断机底部的中间部位

图 6 叉车的单叉臂插入裁断机左侧的底部

冯步亮等搬运人员使用不符合要求的搬运工具（简易手推叉车），在裁断机脚垫内宽度仅为 50cm，小于叉车叉臂宽度 55cm，叉车的两叉臂无法同时插入裁断机底部的情况下，冒险以叉车的单叉臂支撑并移动裁断机，导致裁断机底部着力不稳而发生侧倾倒，是事故发生的直接原因。

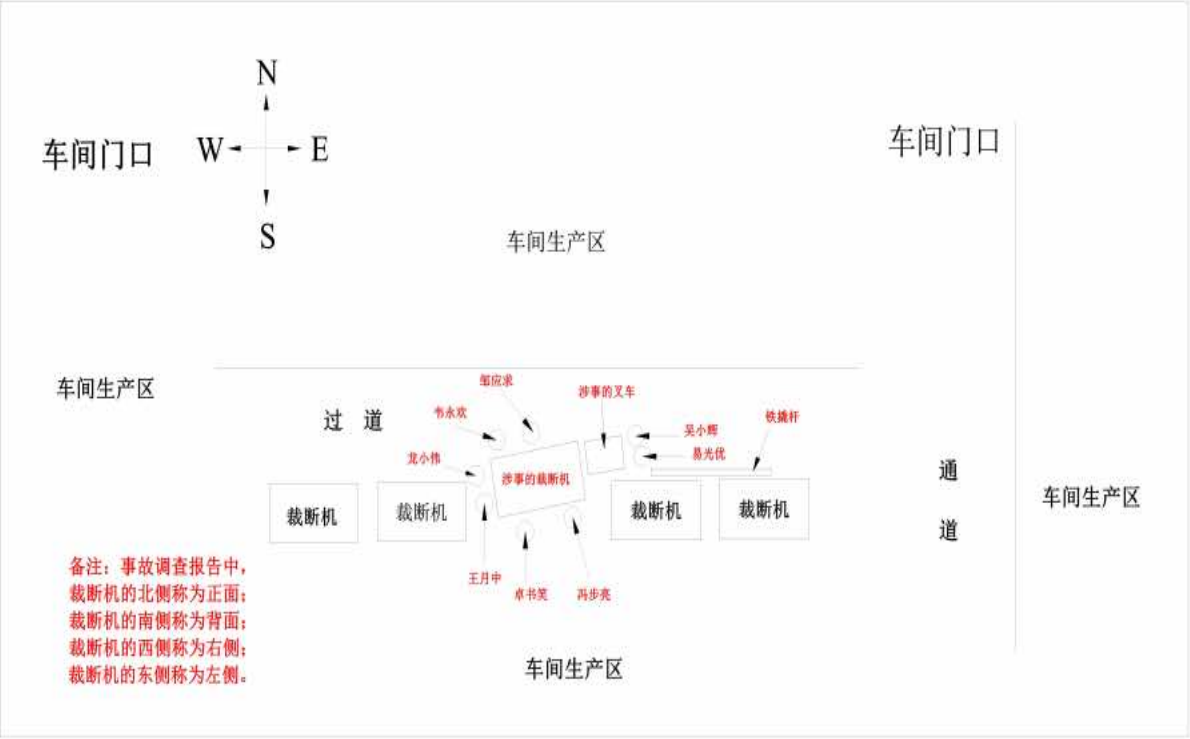
所示）。卓书笑、冯步亮在裁断机的背面，王月中、龙小伟在裁断机的右侧，韦永欢、邹应求在裁断机的正面，六人一起扶着裁断机。吴小辉、易光优在裁断机的左侧，稳住叉车方向盘，防止叉车乱动（如图 7 所示）。

15 时 40 分，所有人正要移动裁断机的时候，裁断机突然晃动，并随即倾倒，压向冯步亮和卓书笑的那侧，造成冯步亮下半身被压住，卓书笑被附近的铁架插伤右手。

图 7 事故发生时现场的平面示意图
