长安镇“5·23”一般高处坠落事故调查报告

2020年5月23日上午7时15分左右，位于长安镇沙头社区中惠街十巷5号的在建民房发生一起建筑施工行业的高处坠落事故，一名建筑施工工人从五楼跌落至一楼地面，造成一人死亡，直接经济损失约75万元。

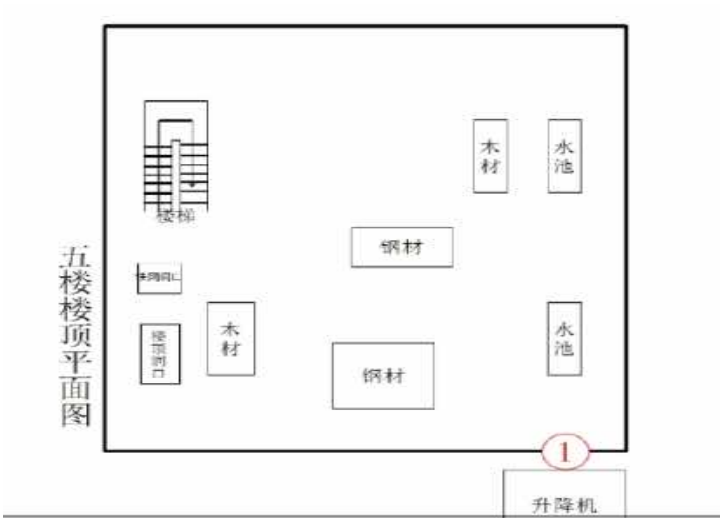
图1事故民房情况

事故现场位于长安镇沙头社区中惠街十巷5号事故民房建设工地上，占地面积为150.6平方米，截至事故发生当日，事故民房正建设主体至第五层，建筑外墙四周搭建有钢竹混合排栅，正面靠左侧搭建施工升降机（如图1、图2所示）。施工升降机的井架上悬挂有“注意安全”“必须戴安全帽”“禁止吊篮乘人”“当心触电”等安全警示标志牌（如图3、图4所示），但未张贴操作规程，未附着住建部门验收合格登记标志。
