大岭山镇“8.4”一般坠落事故调查报告

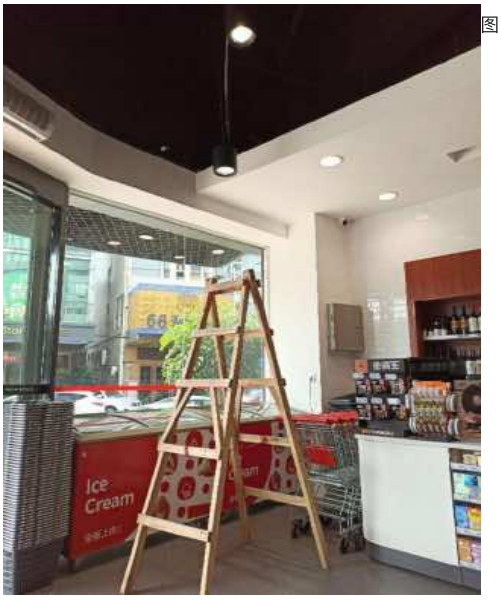
2模拟事故现场照片

2、由于事故现场已经改变，通过模拟事发时情景得知，坠落位置位于人字梯上，坠落点位于地面，坠落高度约1.5m（图2）。

坠落高度1.5m

坠落点

坠落位置
