厚街镇“1·8”一般高处坠落事故调查报告

2020年1月8日9时许，在东莞市厚街镇寮厦社区卓越维港77栋2单元701发生一起高处坠落事故，事故造成1人死亡。

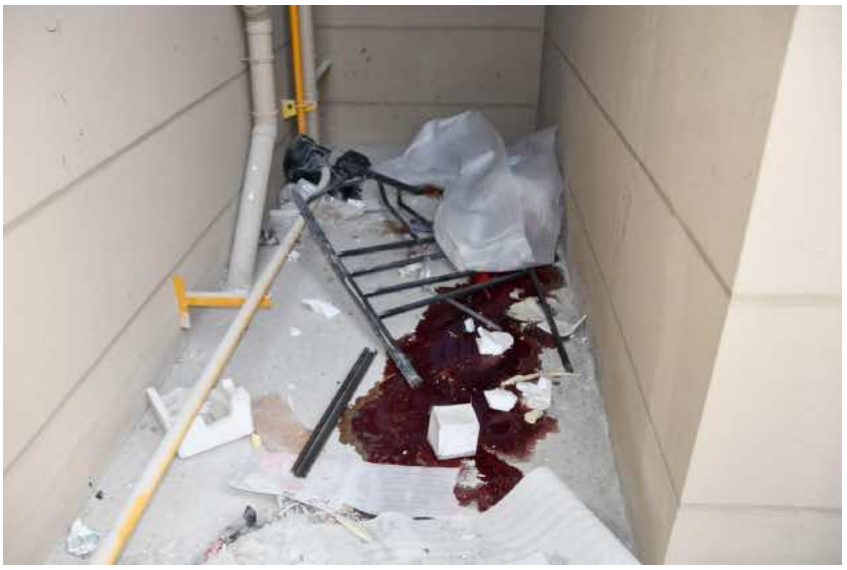
图2涉事防护栏

涉事防护栏杆为卓越维港77栋2单元701号所要求安装窗户外的防护栏，涉事安全带为死者魏小伟自己携带并在工作时佩带的安全带（见图2）。

3.从现场图片（见图2），死者魏小伟掉落时，安全带将防护栏内侧大部分全部拉下来。

死者魏小伟高处作业时未对锚固点的承重力进行判断，错误选择了窗户栏杆作为锚固点，失足时因冲击力导致栏杆整体脱落，失去防坠落保护，进而导致其身体从7楼坠落到2楼平台是事故发生的直接原因。

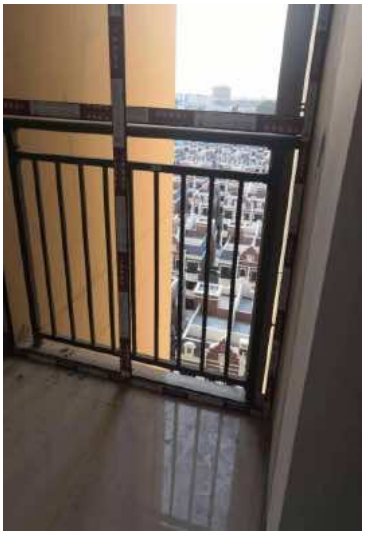
图6涉事防护栏杆（此照片为参照同栋楼同户型所拍）图7涉事防护栏杆（为事后所拍）

1.701号门外通道窗户的作业平台边缘有防护栏（见图6，参照同栋同户型拍摄还原），防护栏杆净高度为1.396米，宽度为1.547米，死者掉落高度是12.53米（从坠落时站立7楼平台至楼下坠落的2楼平台）。

2.死者魏小伟作业时将安全带锚固在第二横栏（从上面往下数的第二横栏）中间处（见图6）。
