阳春市“5•30”物体打击事故调查报告

2021-10-25 09:50:45　文章来源： 阳春市应急管理局

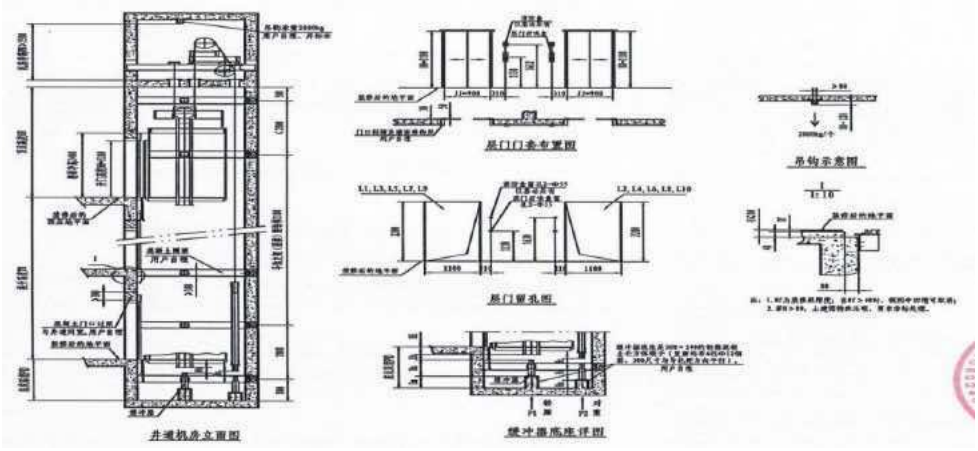
x幢井道布置图1

1.事故发生于阳春市城央花园项目xx幢x层电梯井道内，x幢层数为32层，每层高3m，电梯井每层规格为2.2m×2.2m×3m，电梯配重块（宽1m、厚度0.2m、高度1.8m，总重量约1t）用于相对平衡电梯桥箱重量，如图（见图1图2）所示。

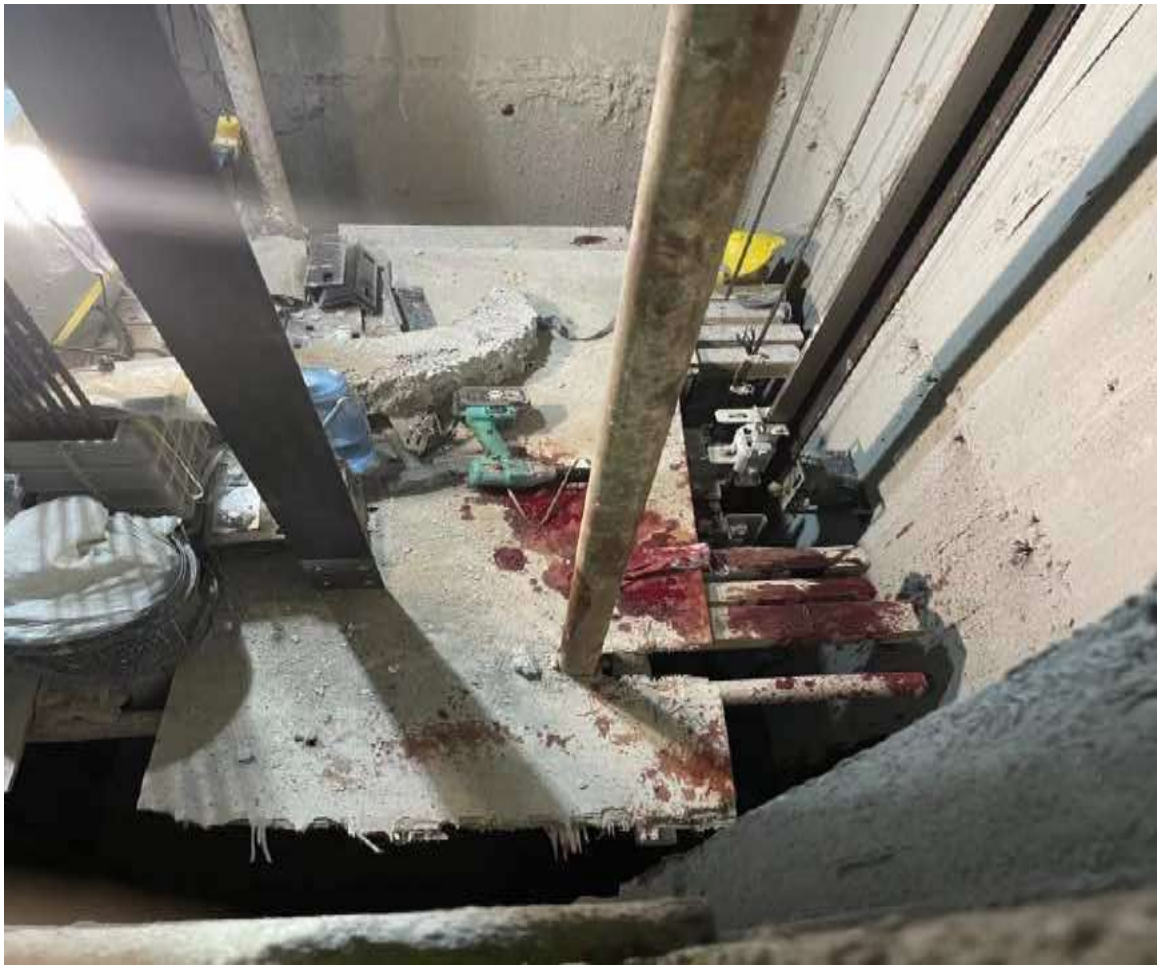
被撬开的电梯入口铁门栏图13

1.叶xx（死者）作为施工队组长在清楚知道x幢井道内壁存在混凝土积聚物的安全隐患，在土建施工方还没有消除安全隐患的情况下，未经公司允许和未得到施工队长批准，为抢赶工期，尽快完成自己的安装任务，片面追求个人劳务工资收入，凭自己安装电梯多年经验，认为没有危险，存在侥幸心理，带领小工叶xx私自进入现场施工，强行撬开已封闭的x幢x层电梯入口铁门栏（见图13），冒险进入电梯井道内进行电梯轨道安装施工
