天河区广河高速路西行龙洞段“5•29”车辆伤害一般事故调查报告

事故单位：广州交投绿化建设有限公司

事故日期：2021 年 5 月 29 日

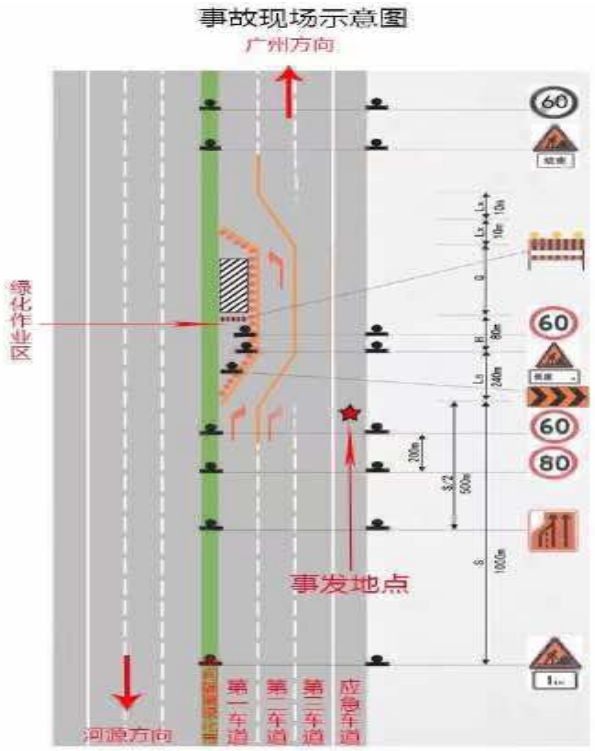
路肩护栏。事发时为白天，视线良好，车流较多，现场及附近有监控设备，但未拍摄到事发过程，事故发生在同侧对向应急车道，由于本次事故发生在施工作业收尾阶段，事发前现场施工围蔽设施已经基本清理完毕，施工作业现场已不存在，为变动现场，事故车辆由于紧急送死者到医院已离开事故现场，事发现场仅有死者留下的血迹。（详见示意图）
