广州日晟建材加工有限公司“6•12”

一般机械伤害事故调查报告

事故日期：2021年6月12日

广州市黄埔区生产安全事故调查组

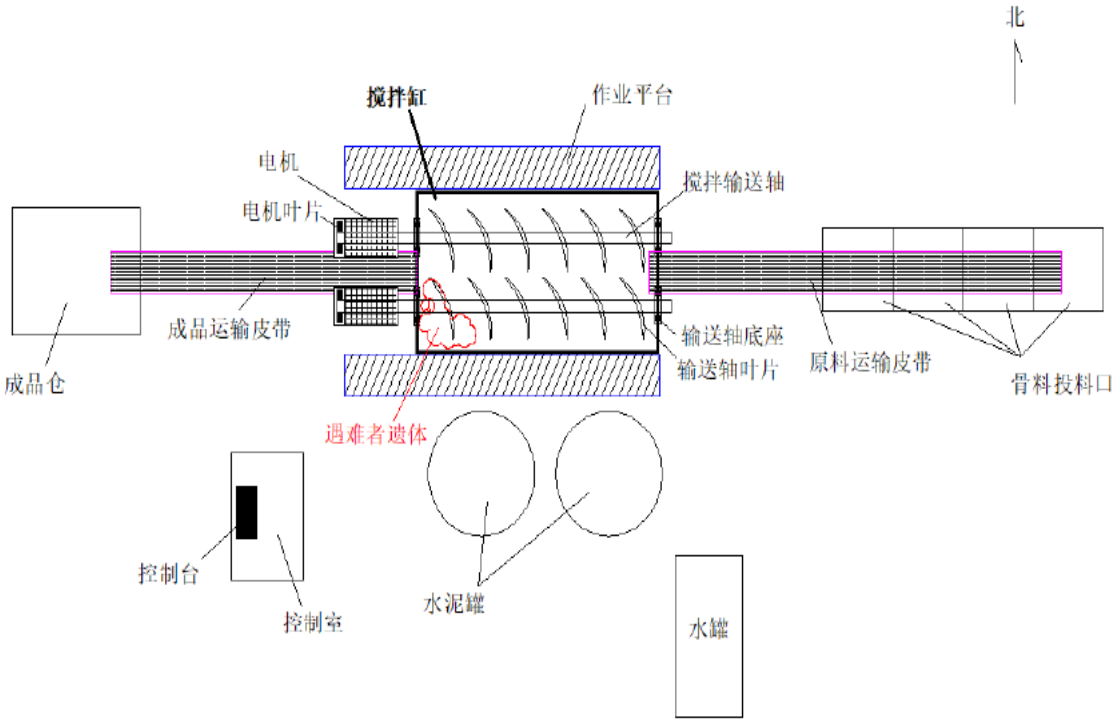
图二：事故发生的搅拌缸

3.发生事故的搅拌缸为不锈钢材质，长 2.9 米，宽 1.45 米，高 1.15 米，搅拌缸顶部南北两侧各设有三块盖板（处于打开状态），顶部的东侧为骨料和粉料的投料口；搅拌缸南北两侧各有一个作业平台，作业平台宽 0.65 米，平台距离地面 1.25 米，平台上的防护栏杆高 1 米；搅拌缸西侧南北并排布置有两台 YE2-225M-4 型号的电机，电机与搅拌缸内的搅拌输送轴相连；搅拌缸西侧下部设有卸料口与皮带机相连；搅拌缸内部布置有两个输送轴，输送轴上设置

有搅拌叶片，两个输送轴间距0.4米，搅拌叶片距离搅拌缸侧壁0.15米，搅拌叶片距离搅拌缸底部0.1米；搅拌缸侧壁、输送轴及其叶片上均粘有大量残留的稳定土，稳定土上有人为清理的刮痕。

4.死者遗体被发现卡在搅拌缸西南角，少部分躯体露在外面，大部分躯体卡在南侧输送轴与搅拌缸南侧内壁、搅拌缸底之间，遗体上粘有少量沙石、水泥等。

生产线操作工韦乐开机前未检查生产线安全状况，没能发现搅拌缸顶部防护盖没有关闭，开机后造成在搅拌缸边缘作业的黄锡武被绞进了搅拌缸内导致死亡。
