翁源县岭南纸业有限公司“11·18”伤亡事故调查报告

2020年10月18日上午11:30左右，翁源县岭南纸业有限公司在生产过程中发生一起1名工人跌落打浆机内，造成1人死亡事故。

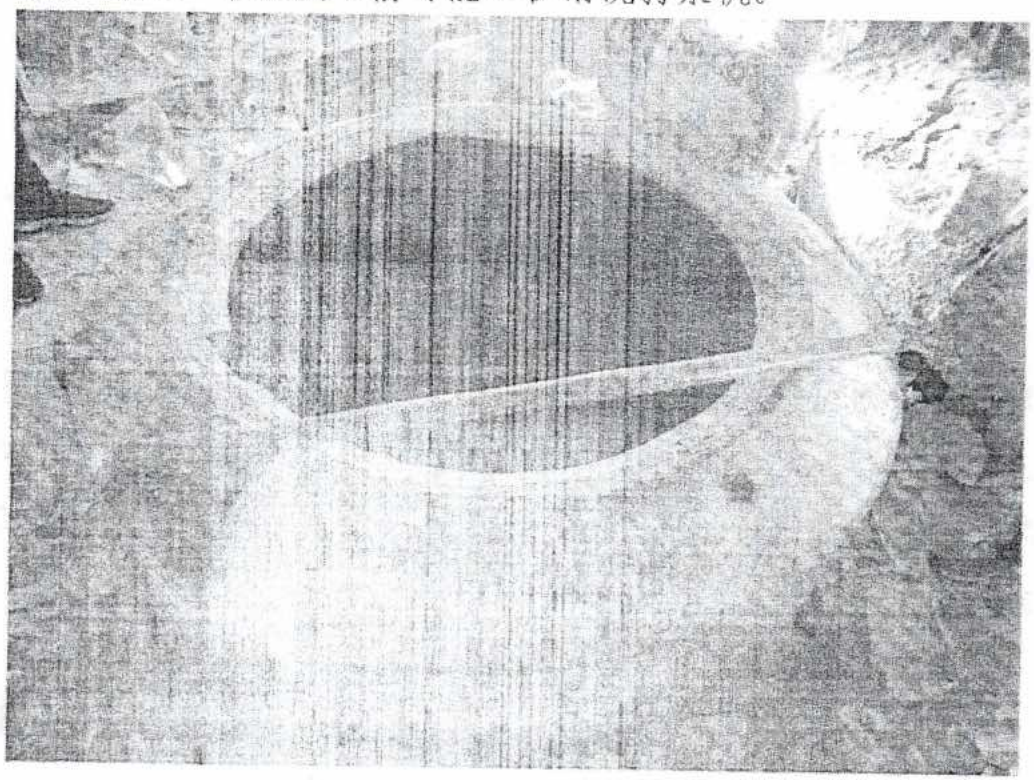
事故现场图片

色推进器、脱水真空系统、烘缸等。打浆机为混泥土固定的圆柱形状，钢铁材质，高约1.42m，上端开口处直径约1.05m，开口处离地高约0.4m。事故发生时打浆机仍在运转，机内干净无纸浆，有少量水，事故发生前可能正在清洗打浆机。

作业人员安全意识不强，违反操作规程，在未停机的情况下，擅自清洗设备，不慎跌入正在运转的打浆机内，导致事故的发生。

1.翁源县岭南纸业有限公司安全管理不够到位，安全风险辨识、管控不全面，隐患排查治理工作不够到位，从现场看，机械设备陈旧，设备未设置安全有效的防护栏和防护盖，存在安全隐患。员工教育培训不够到位，致使作业人员未有按照岗位操作规程作业，诱发事故。
