雷州市客路镇“3·8”死亡事故调查报告

2022年3月8日下午14时，在湛江金路糖业有限公司脱硫车间脱硫塔岗位，发生一起高处坠落事故，造成1人死亡。

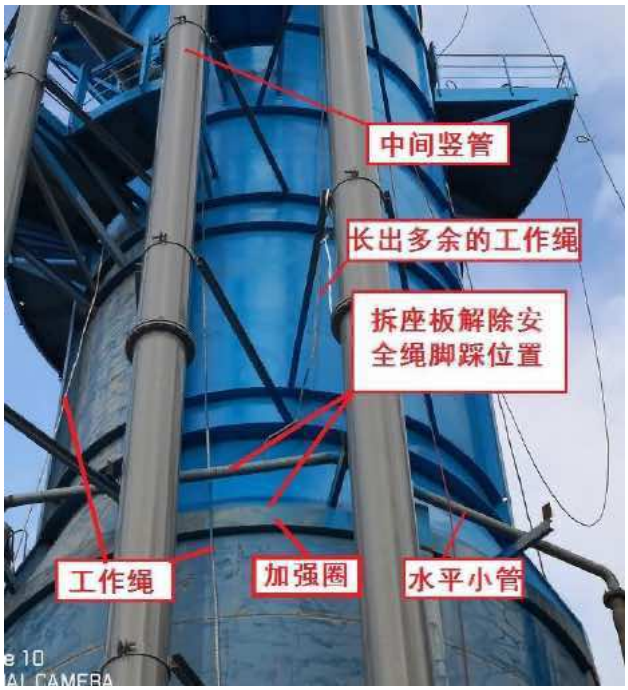
图8 当事人杨春运（死者）转换作业区位置示意；图9 转换作业区时局部大图

的喷漆（图 6 中的“已完成部分”），在准备转换工作区时（图 6 中的“准备喷涂部位”），因工作绳 2 是穿过平台与塔身的间隙布置（图 7、图 9 所示），无法在平台底部位置安装吊具。

当事人杨春运（死者）没有依靠工作绳下到地面，而是弃用悬吊装置，在解除座板吊带连接器和安全绳连接器后，意图踩着加强圈和水平小管，直接攀行过中间竖管至另一侧，准备先喷涂下部；在当事人杨春运（死者）脚踩加强圈和附属管道（如图 8、图 9 所示）上，蹲身[2] 解除座板吊带的连接器、安全绳连接器（俗称“挂钩”“挂扣”）后，脚底滑落，身体失衡，从 8.8 米高处坠落地面。

2　因上方有拉结角钢限制，人员无法直身站立（如图 9 所示）。

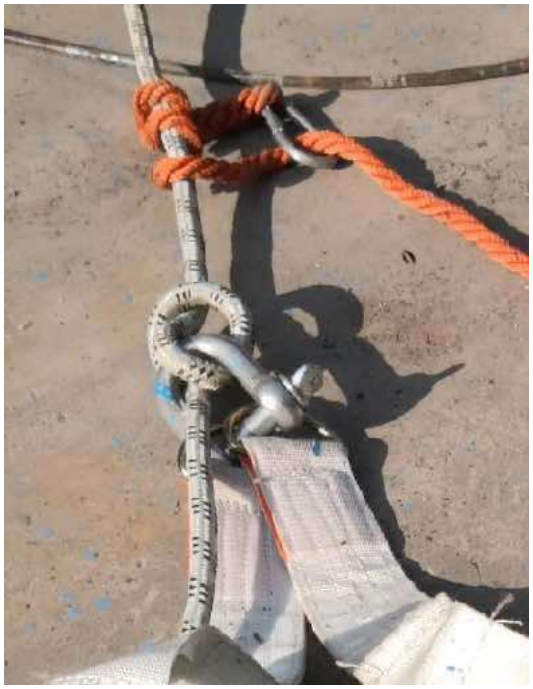
图10 卸扣式下降器绳扣；

卸扣式下降器是曾是高空作业使用最广泛的下降器，由一个U形零件和一个带螺纹的销轴组成。工作时，将工作绳穿过U形零件打一个特殊的绳扣（活络结），将座板装置通过连接器用销轴与U形零件连接在一起，通过工作载重量产生的摩擦力控制吊具在工作绳上运动。作业人员坐在座板装置中，操纵工作绳即可进行从上至下作业。图10是卸扣式下降器绳扣（活络结），图11是现场作业工人演示的卸扣式下降器座板、安全绳系挂方式。

6 第一，U形环轴的螺纹有方向，工作时绳子给轴的摩擦力使轴越拧越紧。如果安装时螺旋方向装反了，工作时绳子给轴的摩擦力使轴越来越松，销轴可能从螺孔中脱出，存在高处坠落风险。这样的事故已发生了多起。第二，由于U形环与绳子之间的摩擦，下降过程中绳子上积聚了旋转力，到下方后，因需要释放旋转力，绳子会打转很多圈，使悬吊在绳子的工人晕眩，容易发生安全事故。第三，绳子需在U形环上打结，降低绳子的强度，由于绳子之间相互摩擦，抗拉强力会损失。第四，需在高空提绳打扣下座板，存在不安全因素。

其作为下降器使用安全保障性不高。由于U形环存在的缺点，现行国际先进技术已不再使用U形环。

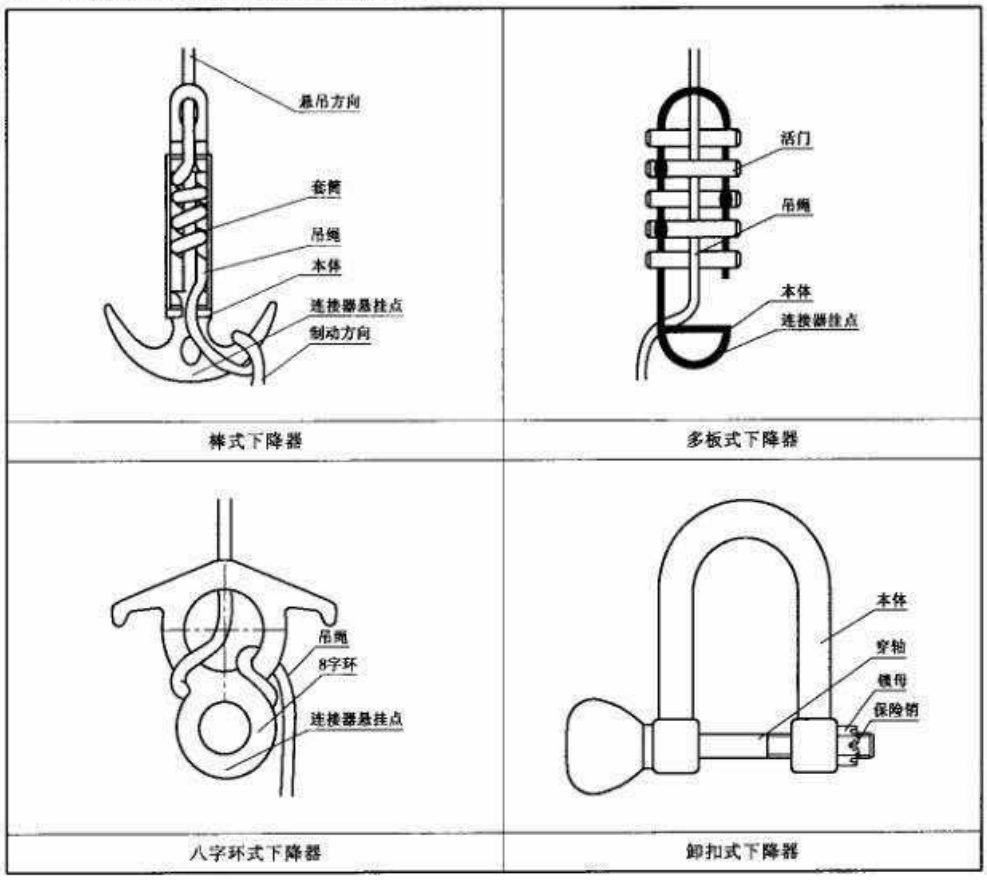
图 12 《座板式单人吊具悬吊作业安全技术规范》附图

国家标准GB23525-2009《座板式单人吊具悬吊作业安全技术规范》对下降器定义备注中已不包含卸扣式下降器[7]，2009年制定该标准时，鉴于当时国内还有很多高空作业企业还在沿用卸扣式下降器，淘汰需逐步进行，至今尚未明确禁止使用，故在标准附录中仍保留其示意图（如图12所示）。
