[redacted]及产业化项目工地“11.12”事故调查报告

“11.12”事故金平区政府调查组

2022年2月28日

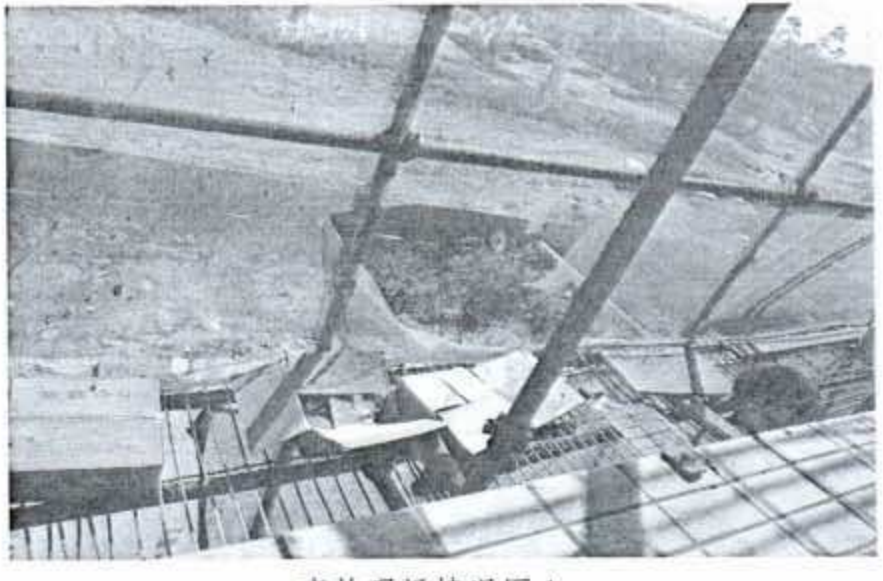
事故现场情况图 1

（2）施工现场有按要求搭设施工脚手架，死者坠落地点为 B 栋大楼第三层东北角钢管架，钢管架上铺设有供工人作业行走的钢筋网，钢管架外有搭设安全网。调查人员勘查现场时发现占善浪摔落处的安全网有一边缘整齐的破口，经了解工地人员，事发前并无该处破口，不排除过重外力作用所致。事故现场情况详见图 1：
