广州市旭舜贸易有限公司“6·14”一般生产安全高坠事故调查报告

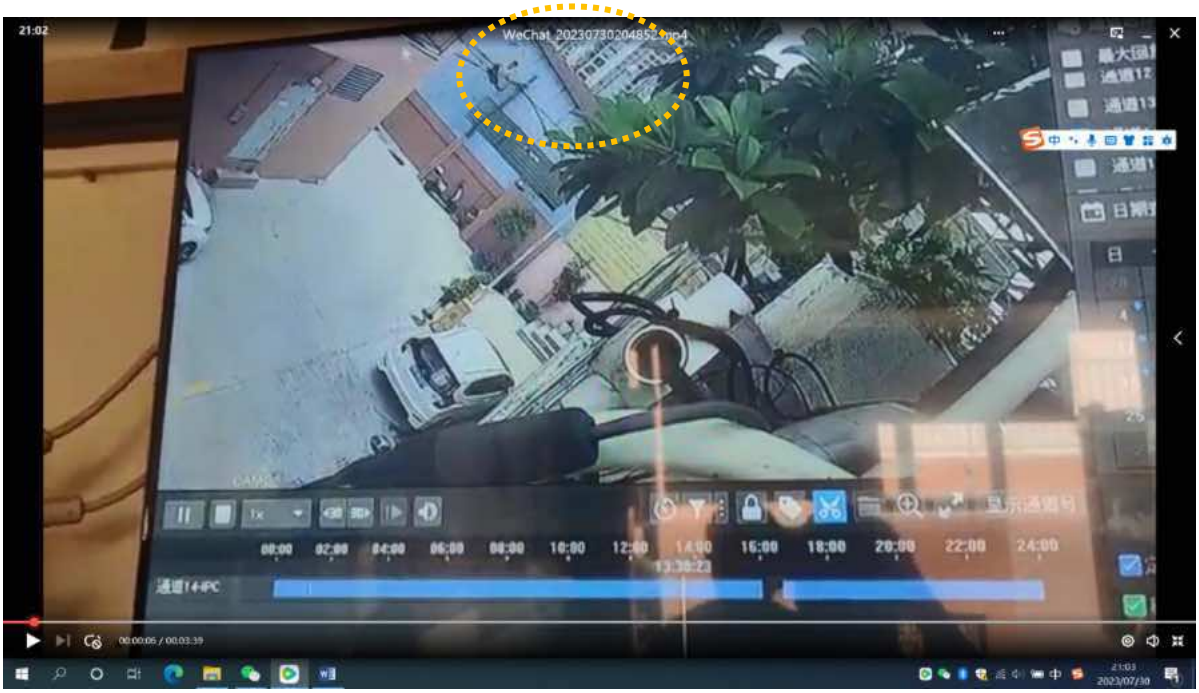
1.2023 年 6 月 14 日 13:38:23（监控视频时钟，下同），空调室外机安装人员杨*从酒店三楼室外机安装飘台上坠落;

附图 1.1 2023 年 6 月 14 日 13:38:19 坠落前的地面

附图 1.2　2023 年 6 月 14 日 13:38:23 坠落距地面 5 米左右

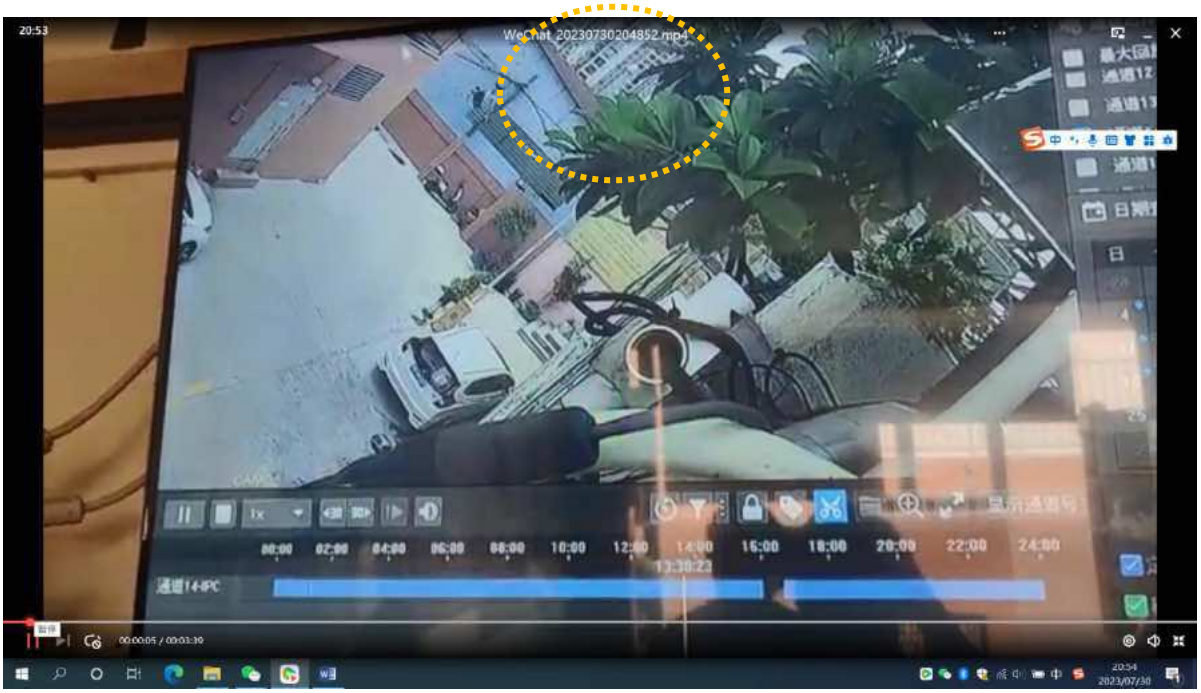
附图 1.3　2023 年 6 月 14 日 13:38:23 坠落距地面 3.5 米左右

附图 1.4　2023 年 6 月 14 日 13:38:23 坠落距地面 3.0 米左右

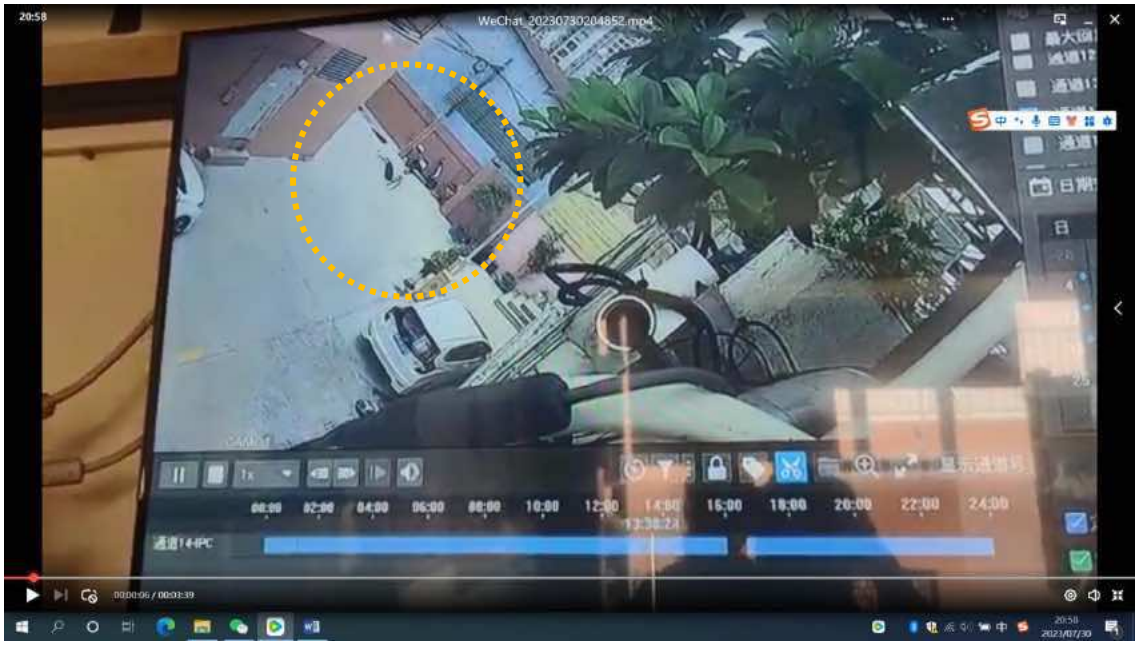
4.13:38:24，杨*以坐姿臀部首先着地的方式坠落地面，坠落地面后颈部、手臂尚有微动；

附图 1.5　2023 年 6 月 14 日 13:38:23 坠落距地面 2 米左右

附图 1.6　2023 年 6 月 14 日 13:38:24 坠落距地面 1 米左右

附图 1.7　2023 年 6 月 14 日 13:38:24 坠落距地面瞬间

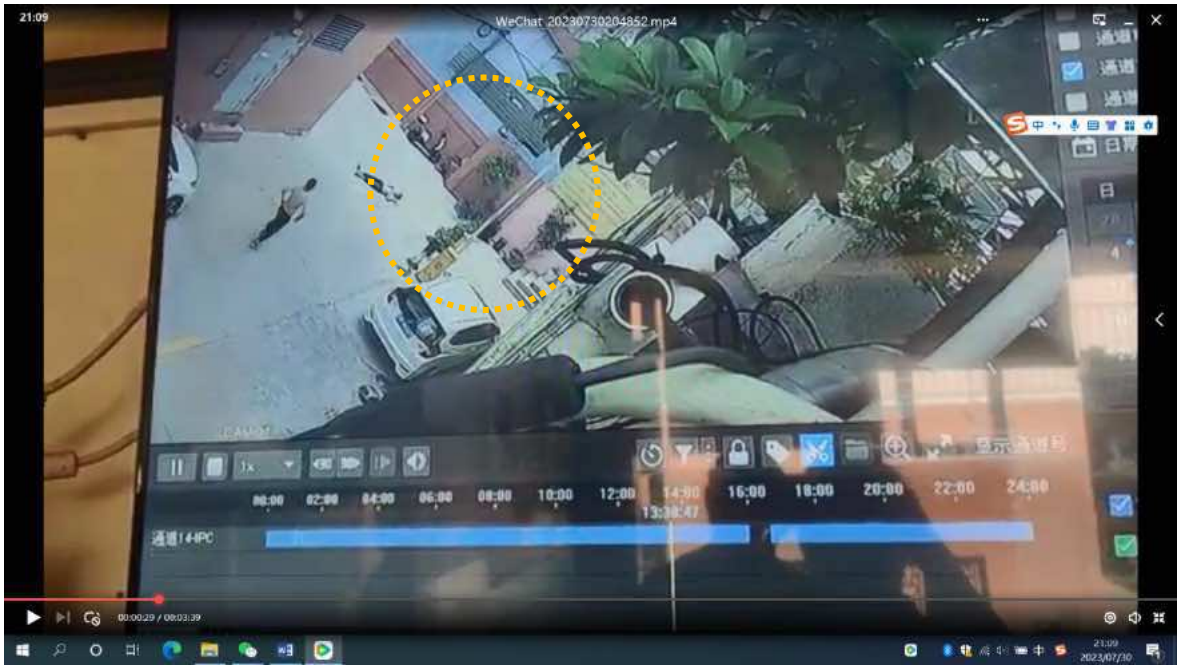
附图 1.8　2023 年 6 月 14 日 13:38:24 坠落地面

附图 1.9　2023 年 6 月 14 日 13:38:47 坠落地面

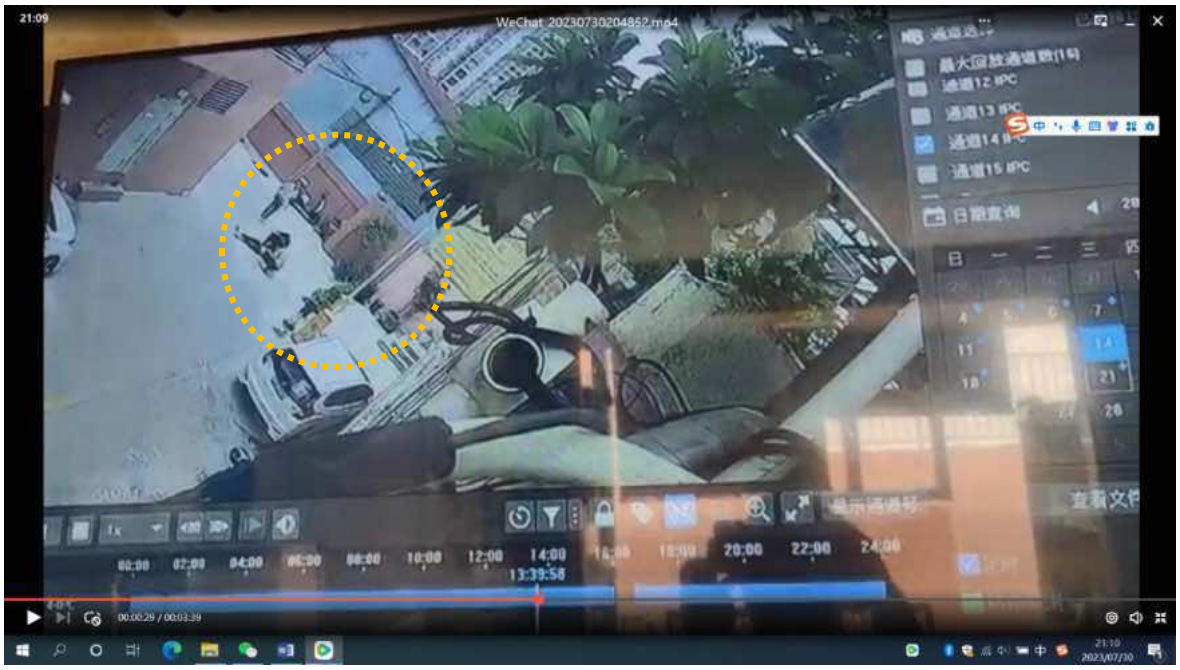
5.13:38:47，工友发现坠楼后立即赶到楼下施救；工友立即拨打了 120；

附图 1.10　2023 年 6 月 14 日 13:39:58 坠落地面后工友赶到观察

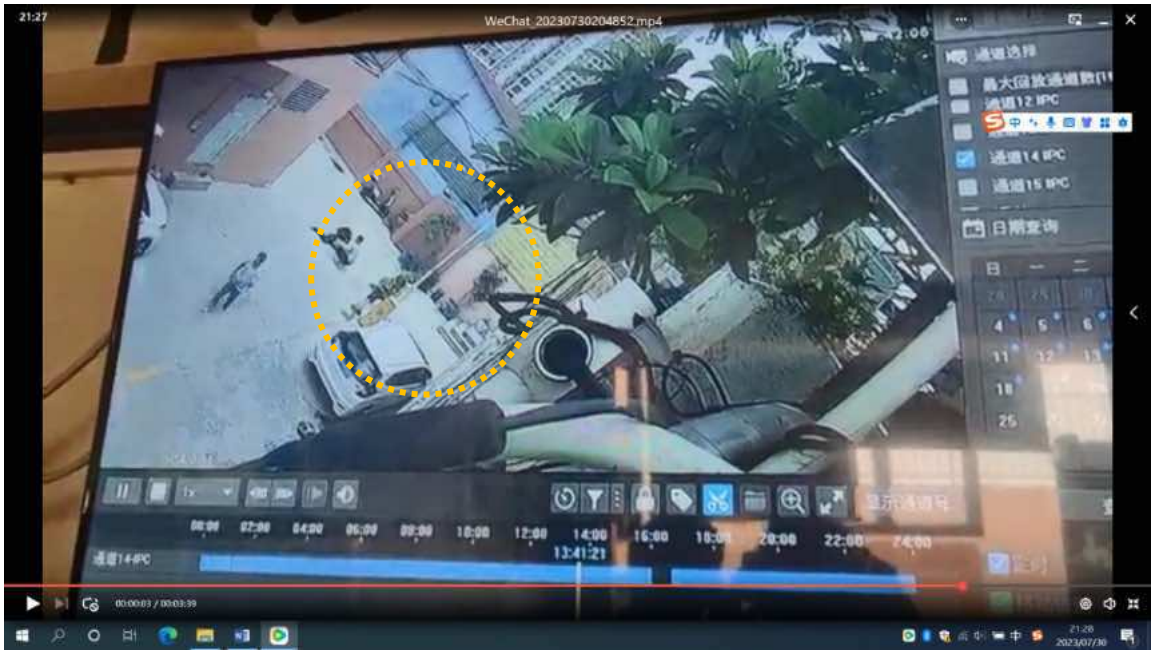
附图 1.11　2023 年 6 月 14 日 13:41:00 坠落地面后工友打 120

附图 1.12　2023 年 6 月 14 日 13:41:21 坠落地面后工友等待 120

附图 1.13　2023 年 6 月 14 日 13:41:56 坠落地面后工友协助

附图 1.14　事故发生酒店的正门侧

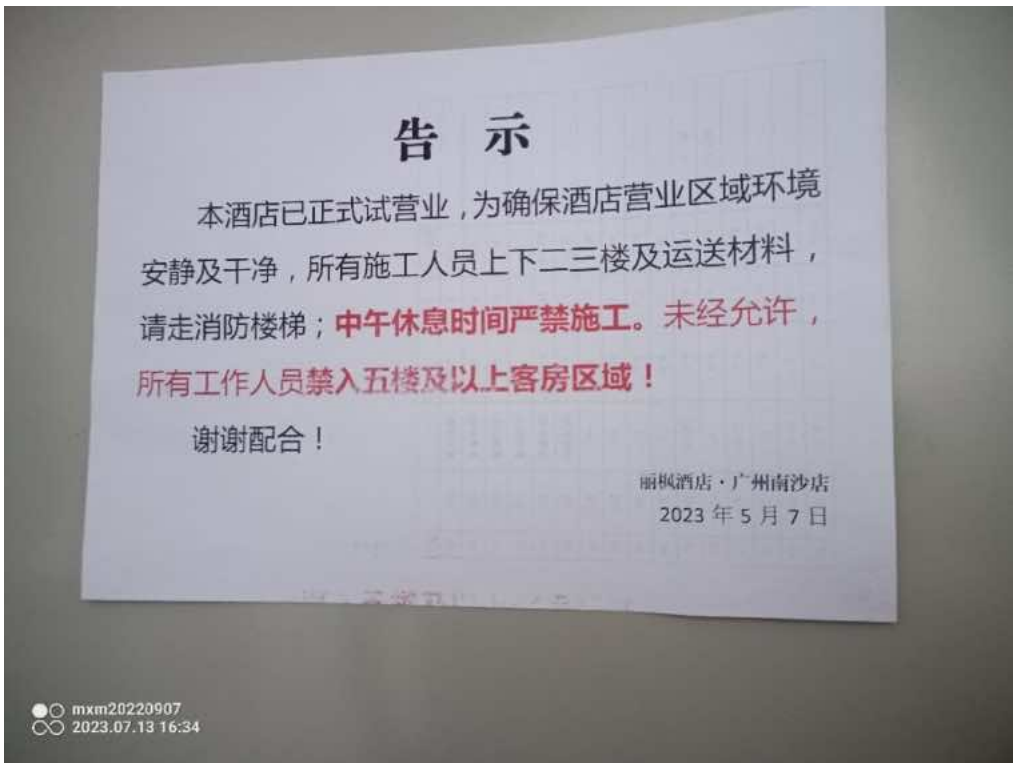
度 0.561m; 经现场测量，作业点为宜高酒店 3 楼窗外飘台，飘台为钢架结构外包铝合金薄板，飘台外表面光滑平整，飘台沿建筑外墙悬臂伸出约 0. 651m，窗台下沿离三楼地板 0.7m，作业人员出入的口为一扇拆掉玻璃的窗，离三楼地板约 1.2m，入出口宽 0.4m；

3.坠落面距坠落基准面约 7m[2]；

5.飘台结构为型材悬臂外包光面铝合金板，操作人员在窗外飘台作业属于临边作业[3]；

6.飘台外未见安全网、生命绳（安全绳），也未见安全防护措施。施工单位未提交施工方案。人员不系安全带站立在窗外飘台时，距里面墙越远，飘台变形越大，滑落的风险越高；

附图 1.15　坠落基准面 7.0m

附图 1.16　酒店 2023 年 5 月 7 日关于施工时段的告示

附图 1.17　从三楼窗外观察空调安装作业飘台（宽度 0.561m）

附图 1.18　从地面观察三楼窗外空调安装作业飘台

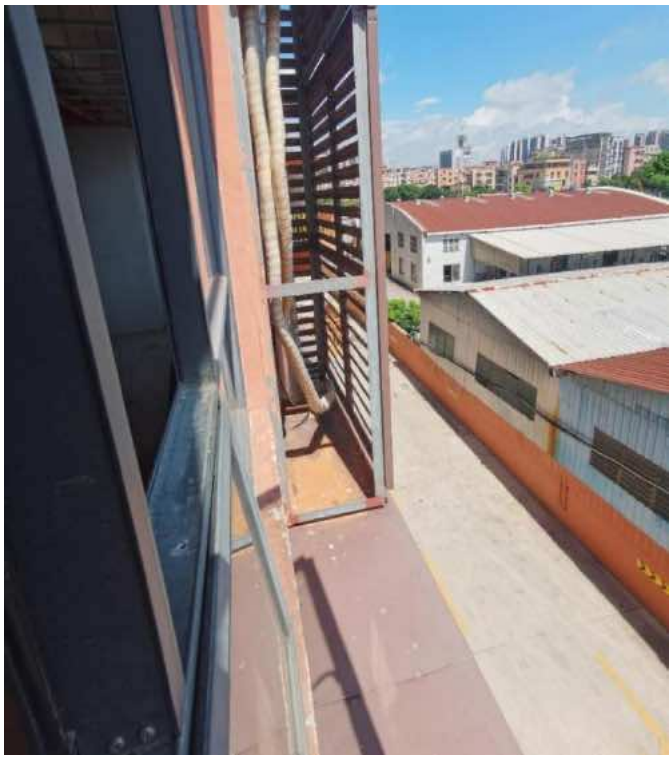
4.三楼茶水间隔壁的窗户为对开推拉平开双扇窗，当在屋内打开窗户后，飘台上的人若不系安全带坠落风险就更大；

附图 1.19　安装人员从该窗口去三楼窗外飘台

附图 1.20　安装人员在三楼窗外飘台安装了冷媒管
