广东名驹会实业发展有限公司“8·28”一般机械伤害事故调查报告

广东名驹会实业发展有限公司“8·28”

一般机械伤害事故调查组

2023年11月9日

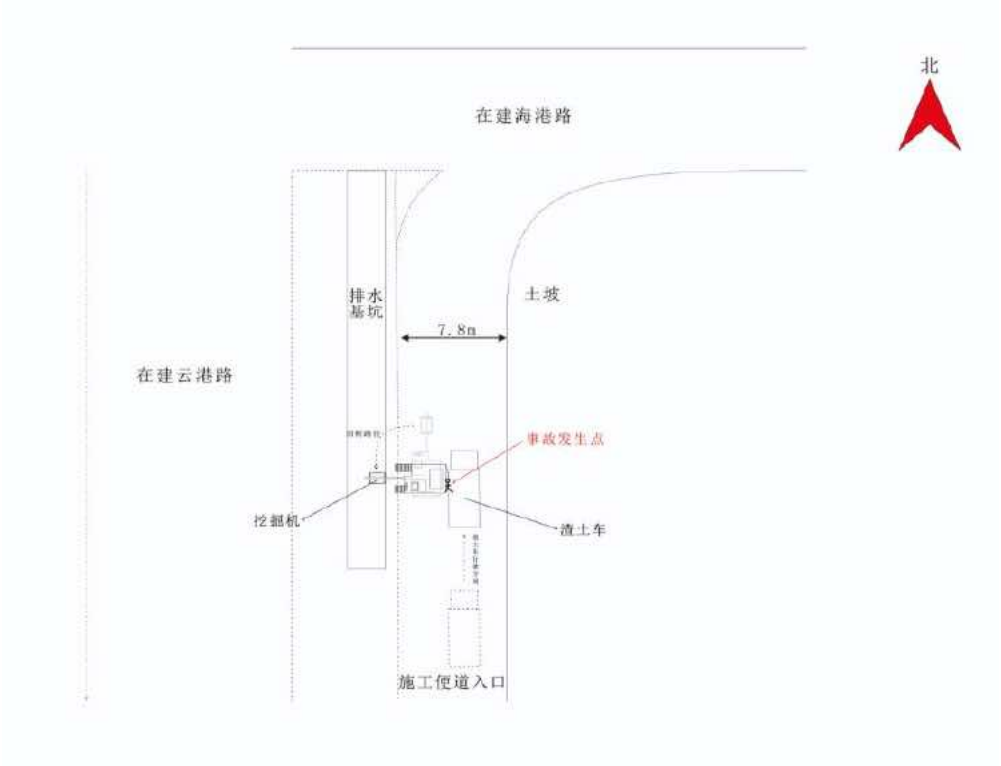
事发地点位于佛山市三水区乐平镇佛山国家高新区云东海生物港（二期建设项目）云港路 k0+570 段(海港路 k0+105 段），即云港路与海港路交叉口东南处的货车通行便道上，该路段宽约 7.8 米，事发路段（通行便道）呈南北走向，东侧是路沿边坡，西侧是挖掘机作业点和排水沟，事发时该路段泥泞有积水。事发现场未采取划定作业区域、张贴警示标识、围蔽等措施为涉事作业地点与通行车辆预留出安全距离、消除事故隐患。涉事挖掘机情况：名称：加藤（中国）全液压式挖掘机，挖掘机型号：HDB20-3，制造编号：KWJ93701E70001277，发动机编号 6D34-1423567，铲斗容量 0.9 m^3，履带宽度 600mm。涉事渣土车情况：车牌是湘 AK3910，车辆类型：重型自卸货车，道路运输证号 430124208910，车辆尺寸：长 7235mm，宽 2460mm，高 3050mm。事故勘验图片如下：

图一：事发现场示意图

图二：事发现场概貌

图三：事发现场概貌，图示所指位置为事发时挖掘机所处的位置

图四：涉事挖掘机概貌

图五：涉事货车概貌

直接原因：郭某作为挖掘机作业指挥人员，安全意识淡薄，工作期间未认真观察作业环境,不主动辨识作业现场危险因素及采取防范措施，进入危险作业区域（挖掘机回转半径之内），导致事故发生。
