浙江武义伟嘉利工贸有限公司“4·17”重大火灾事故调查报告

浙江省人民政府事故调查组

2023年7月

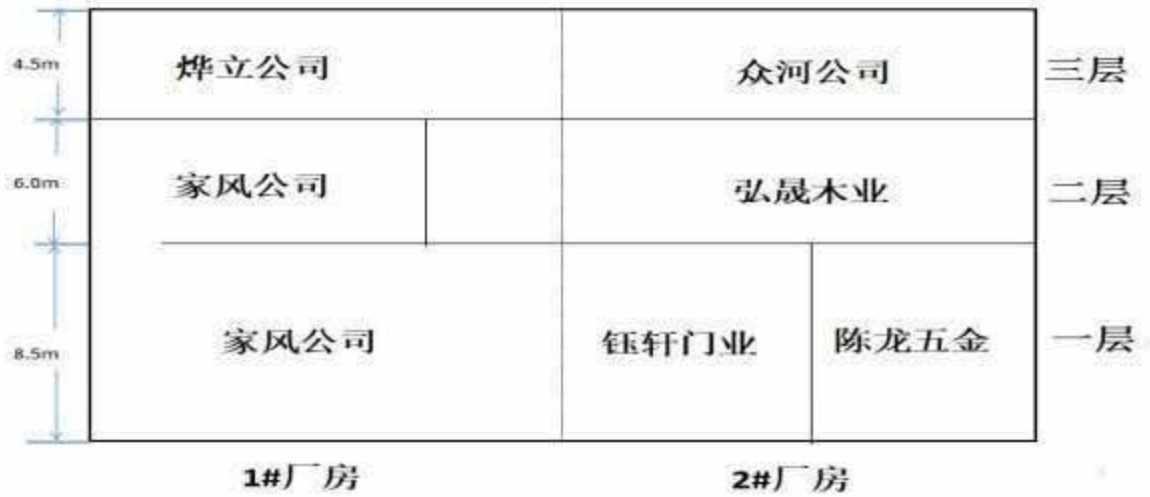
图二：各层出租示意图

3.事故建筑物出租情况。伟嘉利公司1#厂房一层和二层为家风公司承租，用于生产、储存钢质防盗门；三层为烨立公司承租，用于生产、储存木质门。伟嘉利公司2#厂房一层东侧为钰轩门业承租，用于生产、储存铜门、铸铝门，西侧为陈龙五金承租，用于铁制品发黑；二层为弘晟木业承租，用于生产、储存木质门；三层为众河公司承租，用于生产、储存木质门。

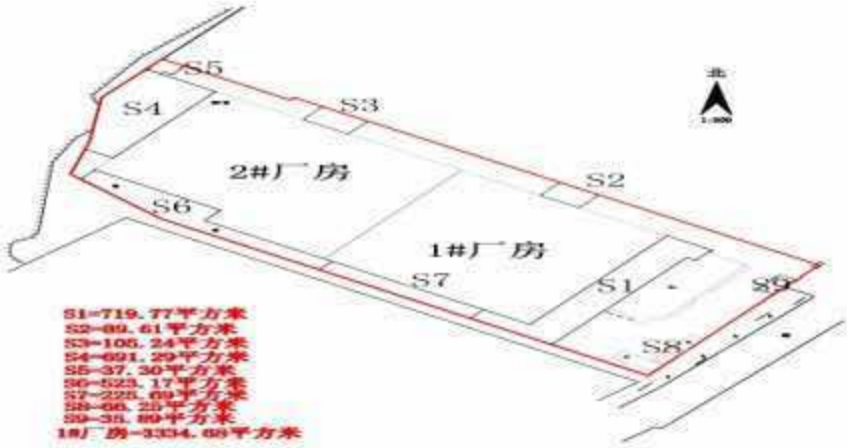
图三：违法建筑示意图

4.违法搭建情况。伟嘉利公司厂区内共有9处违法建筑（见现场勘测图S1-S9），违法建筑总面积为2494.21平方米。其中1#、2#厂房四周消防通道上共有7处（S1-S7），S1-S6共6处为2023年1月2#厂房竣工验收后逐步搭建，S7为2022年7月1#厂房建成后搭建。

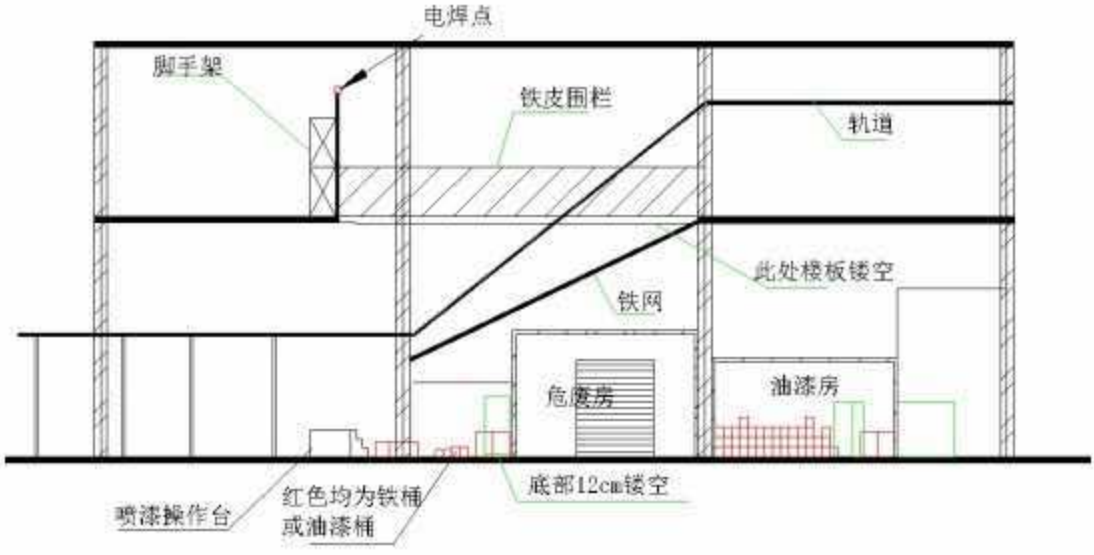
图四：家风公司二楼电焊作业现场

2023 年 4 月 17 日 14 时 1 分许，家风公司雇佣的电焊工在二层违章电焊作业产生的高温焊渣掉落到一层，引燃放置在拉丝漆喷漆台旁使用过的拉丝调制漆引发火灾。
