肇庆高要肇庆市金磊再生资源回收有限公司“3·8”一般机械伤害事故调查报告

编制单位：肇庆市高要区政府调查组

编制日期：2023年6月30日

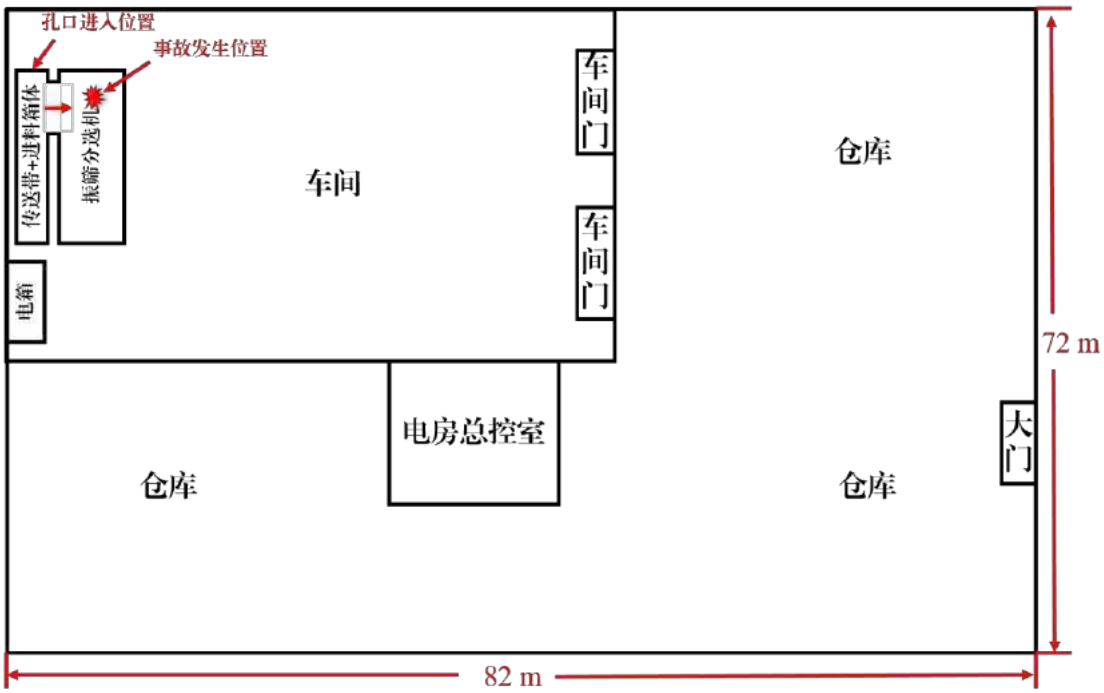
图 1 肇庆市金*再生资源回收有限公司平面布局及事故位置标注图

1.事故地点情况。事故发生地点位于肇庆市金*再生资源回收有限公司位于长坑村*厂房，厂房东北宽72米，西北长82米，2022年5月搭建，2022年12月正式投产。生产车间长35米，宽25.5米，车间内有1台3D机，1台振筛风选机，多条传送带，2台筛沙机，1台小型吹风机。事故地点位于生产车间振筛风选机内部（见图1）。

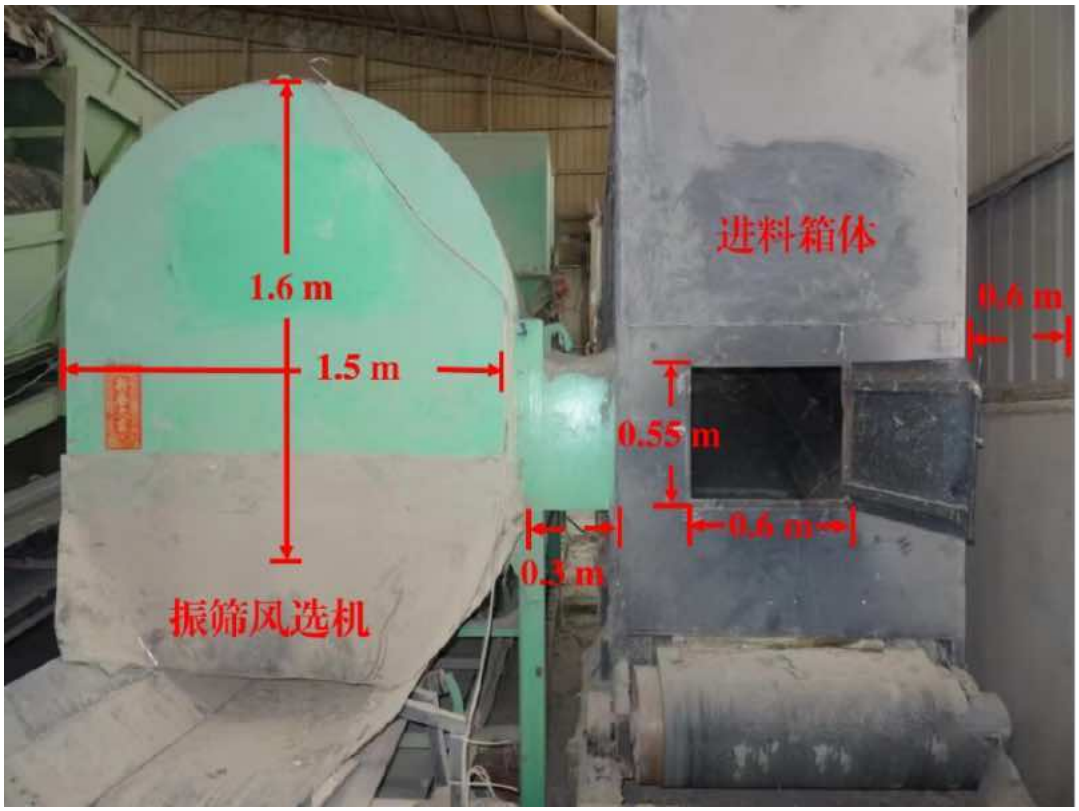
图 2 事故振筛风选机

经现场企业主要负责人指认及事故调查组实地勘验，事故振筛风选机放置在车间西南侧，呈椭圆状结构，底部为传送带装置，振筛风选机长 6.6 米，椭圆面长直径 1.6 米，短直径 1.5 米，内部有一钢筋焊接的圆柱形内胆，底部为传送带与外部传送带相连（见图 2）。连接振筛风选机一侧是用于进料的箱体结构向上延伸出进料传送带，箱体西北侧有一长 0.6 米，宽 0.55 米的长方形孔口结构，孔口用活动钢板作简易门，门扣与箱体相扣，进料箱与振筛风选机用长 1 米、宽 0.3 米、高 0.55 米的长方体管连通用于进料（见图 3a,b），振筛风选机西南侧有一紧靠墙壁的电源控制箱用于控制振筛风选机开关机，振筛风选机进料传送带及箱体将电箱与进料箱体开孔口的视线完全阻挡，振筛风选机开关机过程中无法看到孔口情况。

经现场勘查、人员询问、查阅资料、调查取证、查看监控视频和综合分析认定，本起事故的直接原因为：**杨**擅自进入振筛**风选机内胆进行切割作业，梁**未确认**振筛**风选机安全条件的情况下启动该机械设备，导致**杨**被振筛风选机**圆柱形内胆

撞击受伤致死。

深入分析事故成因，总结经验教训，制定防范和整改方案，落实防范整改措施，将整改落实情况进行公示，提高从业人员安全意识和事故防范能力；**二是**要建立健全本单位安全生产规章制度和操作规程，加强对从业人员的安全生产教育和培训，建立安全生产教育和培训档案，明确安全管理人员，加强作业过程的现场管理，落实各岗位安全生产职责；**三是**要对生产作业各环节进行全面的安全风险隐患辨识，对存在有较大危险因素的机械设备要建立相关安全作业制度、设置明显警示标志，明确作业人员，完善岗位安全操作规程，加强安全技术交底，建立并完善现有机械设备风险辨识排查制度与台账清单，消除潜在安全隐患，严格落实整改措施。**四是**要建立健全隐患排查治理制度，组织开展全厂各岗位、各机械设备安全风险隐患大排查，加强各岗位和机械设备、设施及其运行的安全检查，对作业违章违规问题能及时发现、及时纠正，坚决防范违章指挥、违规作业、违反劳动纪律的行为。**五是**要确保特种作业人员按照国家有关规定经专门的安全作业培训，取得相应资格，持证上岗作业。
