南屏镇北山村“2·16”高坠事故调查报告

2023年2月16日14时许，南屏镇北山正街北一巷38号房屋进行防水隔热施工作业时发生一起高坠事故，造成一人死亡。

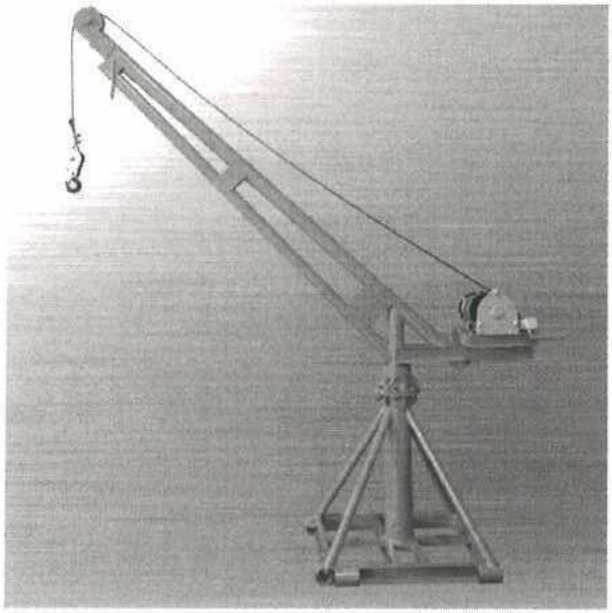
图 3：与涉事吊机同类型的吊机示意图

因吊机购买时间过长，杨某2无法提供吊机说明书，经查询同类型吊机（见图3）相关资料，该型吊机正常使用的情况下，应在底座管套中插入钢管，在钢管延伸方向上压上重物用以配重，防止吊运物品过程中吊机失去平衡发生倾翻。经事故现场勘查，吊机吊臂、配重架、钢丝绳均未发生断裂破损，用于给吊机配重的钢管仍插在吊机底座上。现有证据未表明吊机设备存在问题，也无法证明事发时吊机的载重超

综上所述，现有的证据和证人证言不能证明吊机设备本身存在问题或吊机操作存在问题导致了吊机的失稳坠地。

由于事发现场无目击者，根据现场勘查和调查询问的情况，经技术分析，目前无法认定是吊车失稳将杨某 1 连带坠地，还是杨某 1 本人在临边作业时因身体失衡抓吊机时将吊机连带坠地。但杨某 1 本人安全意识不足，在距离地面 6.4 米的高处临边作业时，未佩戴和系挂安全带，最终不幸坠落身亡。
