增城正果“12·18”一般车辆伤害事故调查报告

编制单位：增城正果“12·18”一般车辆伤害事故调查组

编制日期：2023年5月30日

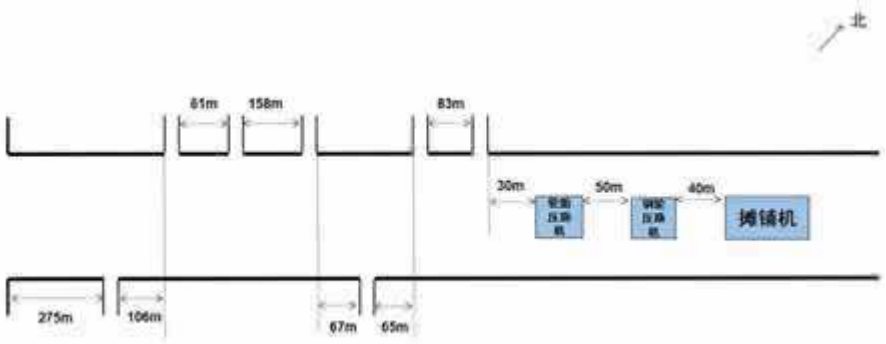
图 5 施工路段路口分布

1、道路情况

安排固定人员看守，而田间小路路口（沿线交叉口）则未设明显警示、警告标志和未设专人指挥。

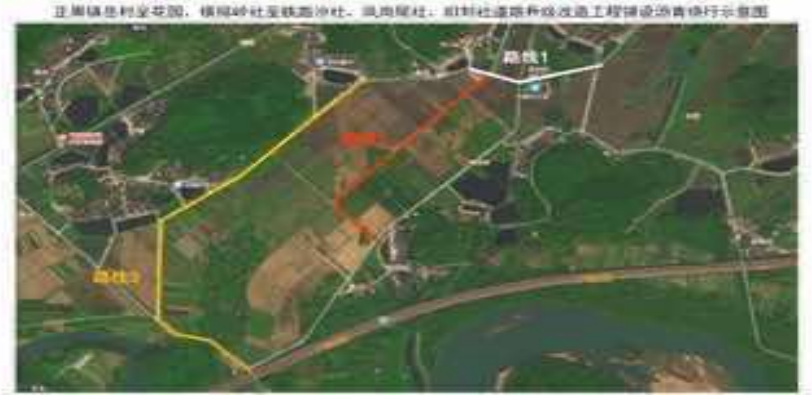
图 6 交通疏解路线

正果镇道路升级改造项目事故施工路段设置了三条疏解路线以满足村民出行需求。

第一条：施工路段出岳村村委会“T”型路口，向左或右转通往其他道路；

第二条：在事故发生地点往西南方向行驶约300米右转，再经观光火车（事故发生时未开通）道路行驶，事故发生时，赖小红为走捷径，未按此疏解路线而选择进入施工区域穿越行驶；

第三条：往西南高速公路高架桥方向行驶约915米后右转进入380省道。施工期间，村民进出村内可通过上述三条路线绕行。
