增城新塘“2·12”一般机械伤害事故调查报告

编制单位：增城新塘“2·12”一般机械伤害事故调查组

编制日期：2023年5月9日

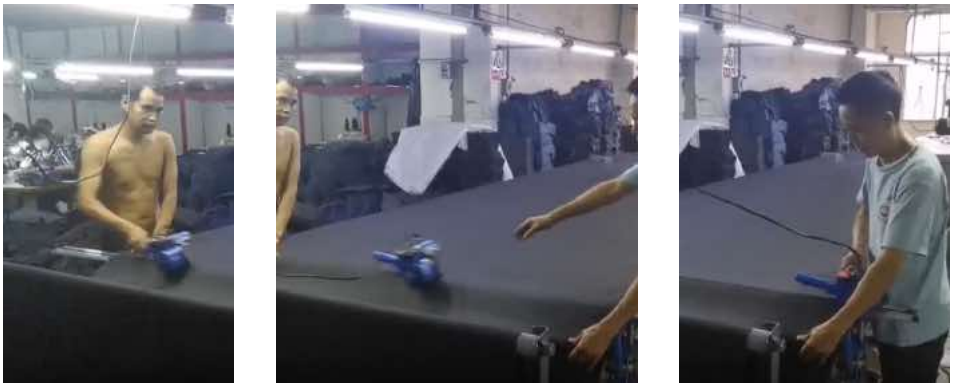
图 2-4、裁断机工作过程

由两名裁剪工人将卷筒布料，牵扯平铺在布料裁断机床床面并将布头拉至设定位置，然后使用裁断机裁断布料，以此循环，直至裁断机床床面平铺约 184 层布料便进行下一工序。

22 时许，李学兵和余德均正在进行布料裁剪工序的第一个工序，当时，二人已完成 30 多层的布料裁断，并平铺在裁断机床床面，此时，余德均发现右脚鞋底粘有胶纸而脚底打滑，便晃动脚，试图甩开该块胶纸，由于其未将注意力集中在操作机械上，在李学兵推动布料裁断机向余德均那一边滑动剪切布料时，余德均左手尾指正捏着布料，裁断机瞬时将其左手尾指第一节的大半部分切断。

余德均工作过程中，发现脚底粘有异物后，将注意力移至处理该异物上来，导致手指被布料裁断机所伤。
