广东省广州市“10.21”一般叉车碰撞事故调查报告

广东省广州市“10.21”一般叉车碰撞事故调查组

2023 年 2 月

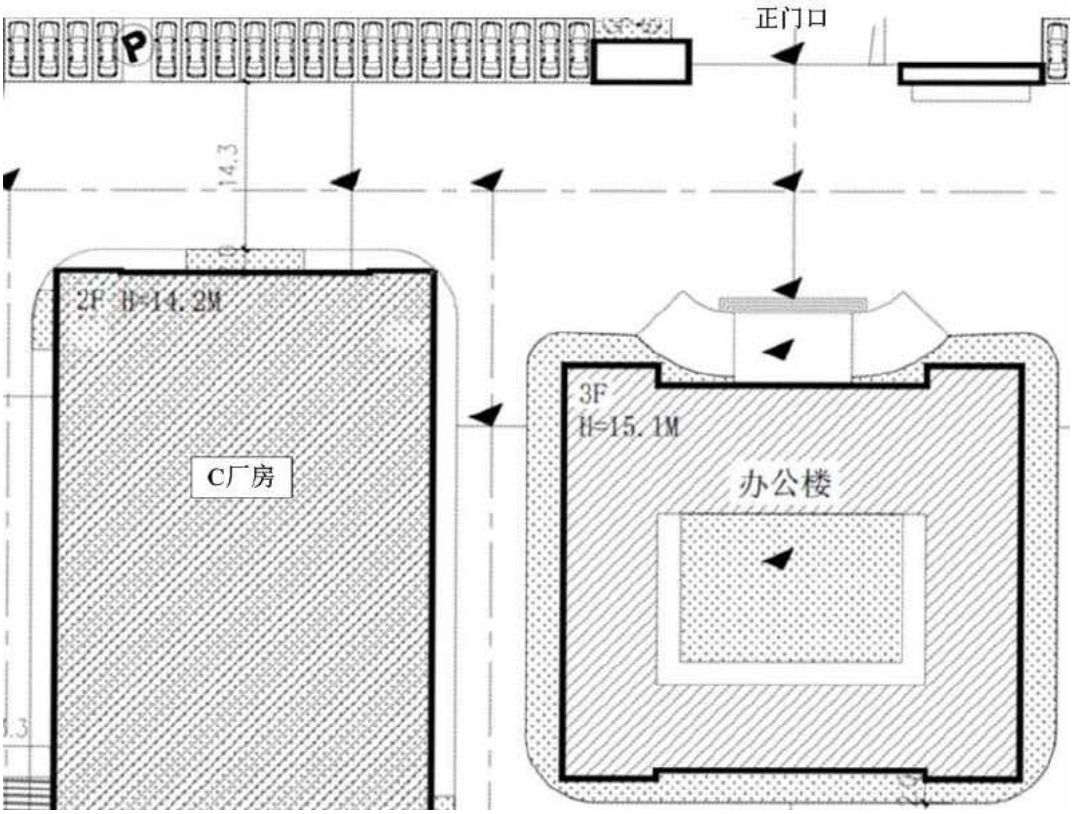
图一、事故现场方位示意图

1. 2022年10月21日下午13时30分左右，广东天龙印刷有限公司叉车司机李某山在办公大楼与C幢厂房之间的道路开始进行纸箱卸货作业（见图一）。

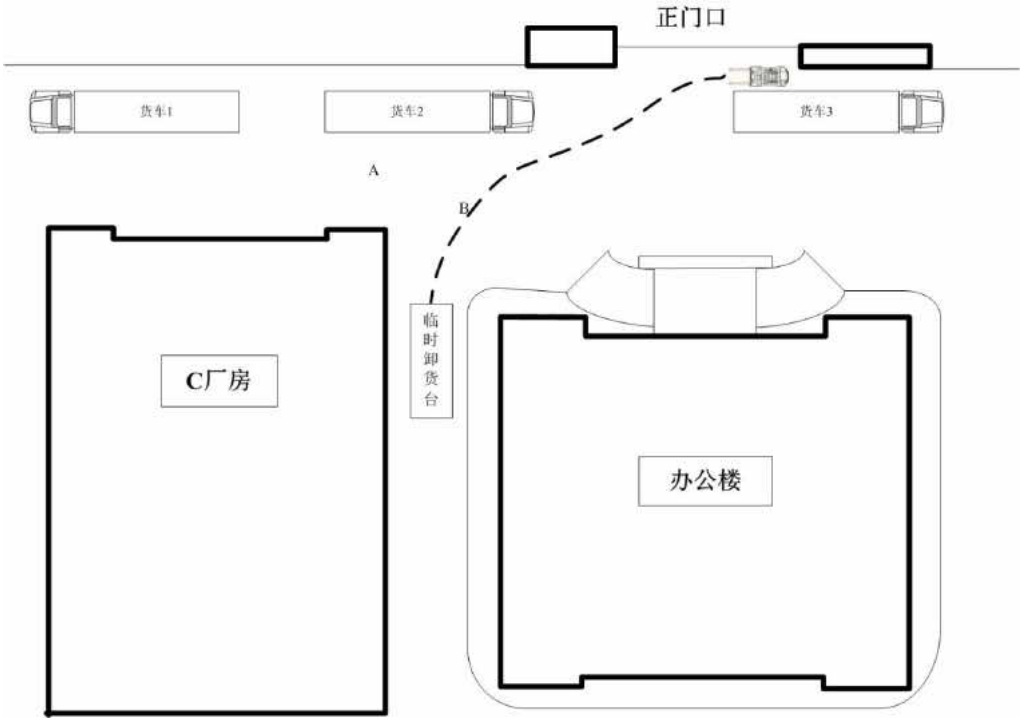
图二、事故经过示意图

2. 15点54分左右，叉车司机李某山卸货车3的纸箱（见图二），随后其见货车1卸完货后并未开离卸货区，便询问位于货车2尾部的唐某凤货车1是否是她的，李某山要求唐某凤将货车1驶离，以便货车3进入卸货区卸货。李某山说完后按原路线返回货车3处继续用叉车卸纸箱。唐某凤与李某山对话时大概位于图二中A位置，对话后唐某凤步行至图二中B位置指挥货车1进行倒车驶离。

3. 15点55分叉车司机李某山驾驶装载纸箱的叉车按原路线（见图二虚线所示）准备进入C厂房与办公楼之间的临时卸货台。此时，唐某凤站立在位置B处，背向驶来的叉车，指挥

货车 1 倒车。由于李某山视线被前方的货物遮挡，唐某凤也未发觉驶来的叉车，导致其被叉车撞倒（见图三标识处）。此时李某山并未马上觉察到叉车撞人，叉车继续前行。唐某凤倒地后随即被卷入货叉与地面的间隙中，叉车发生颠簸，李某山发现后紧急刹车，托盘上的纸箱随即向叉车前方倒下。
