广州市白云区“12·30”其他伤害一般事故调查报告

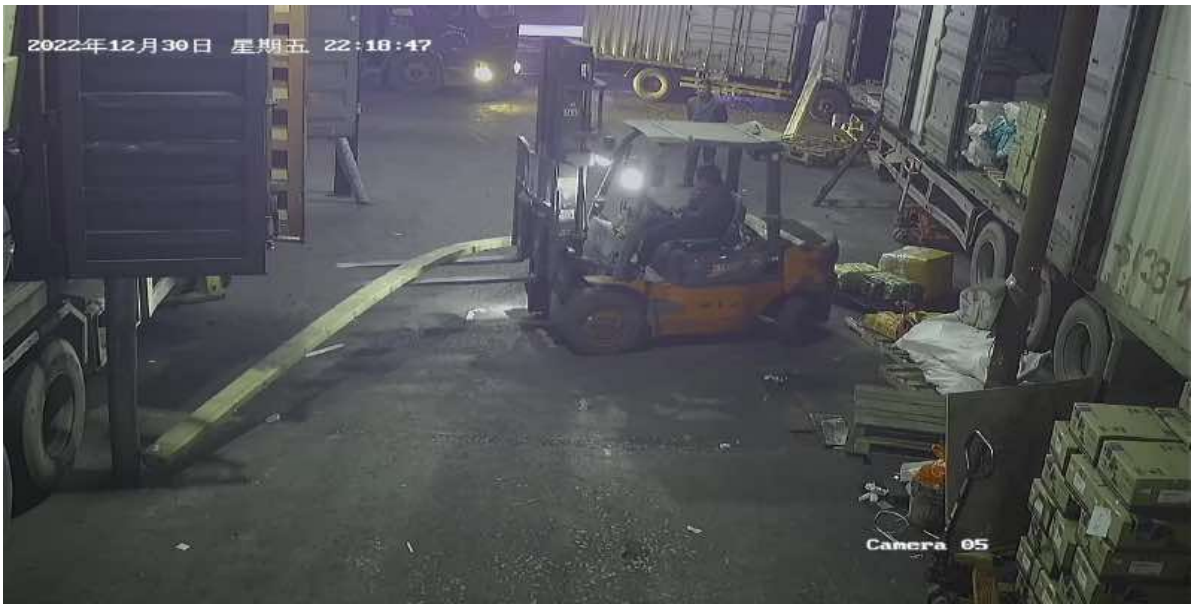
图 5 陈少武叉起装饰条装进车厢

（2）监控视频系统时间 22 时 18 分 30 秒至 22 时 19 分 34 秒，陈少武驾驶叉车叉起 1 条约 6m 长的铝材。铝材在货叉上形成弧度，中间高两边低，未与货叉绑扎固定。

（一）叉车司机陈少武违规操作，未遵守广利丰广州公司制定的《叉车工操作规程》第三条[①]、第十条第一款[②]的规定，违规驾驶叉车装载货物不牢且偏载，导致发生事故，违反了《中华人民共和国安全生产法》第五十七条[③]的规定。

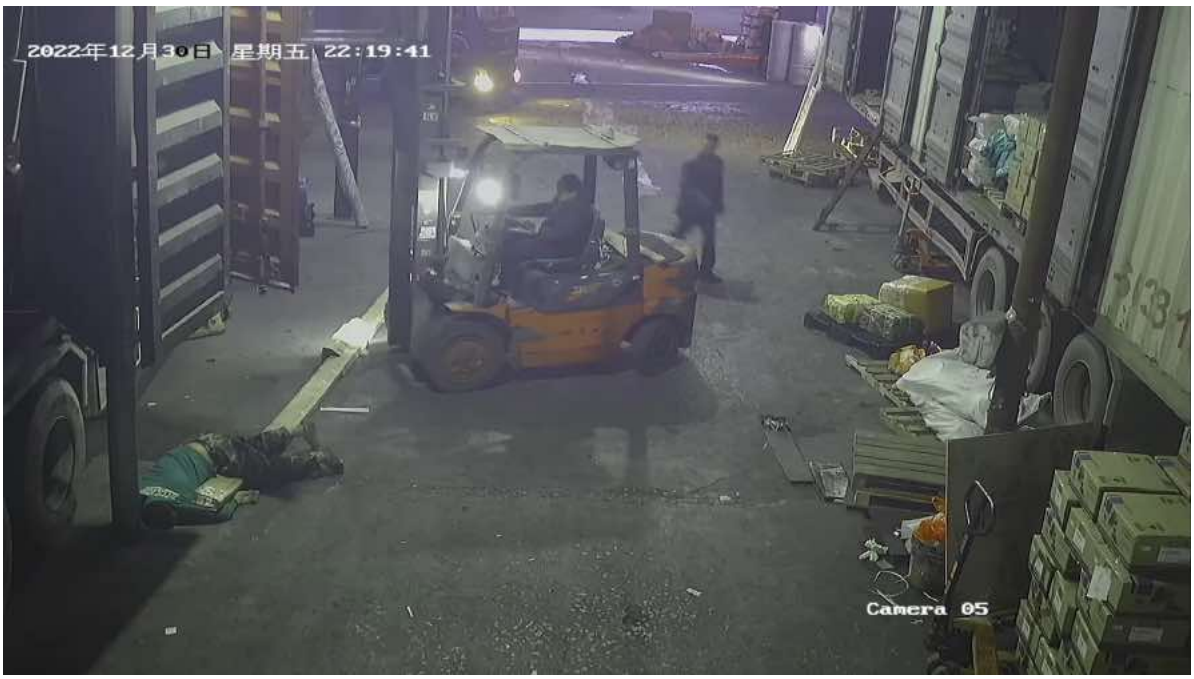
图 6 事发后情况

（3）监控视频系统时间 22 时 19 分 35 秒至 22 时 19 分 41 秒，陈少武驾驶叉车向货车车厢方向前进，叉车上的铝材失去平衡，向叉车右侧滑落，铝材右端着地，左端向货车车厢打击，沿着车厢边沿滑落，将李秋南一并带到地面（期间李秋南一直怀抱着铝材），头部撞击到旁边的钢管柱。

（二）搬运工李秋南安全意识淡薄，站在袋装不规则的货物上装货，且在作业期间未佩戴安全帽，在被货物撞击坠落期间未能得到有效的安全防护，头部撞击钢管柱及地面受伤致死，违反了《中华人民共和国安全生产法》第五十七条[④]的规定。
