从化区太平镇广州市夏湾拿酒店有限公司“8·26”一般淹溺事故调查报告

事故调查组认定，从化区太平镇广州市夏湾拿酒店有限公司“8·26”一般淹溺事故是一起生产安全责任事故。

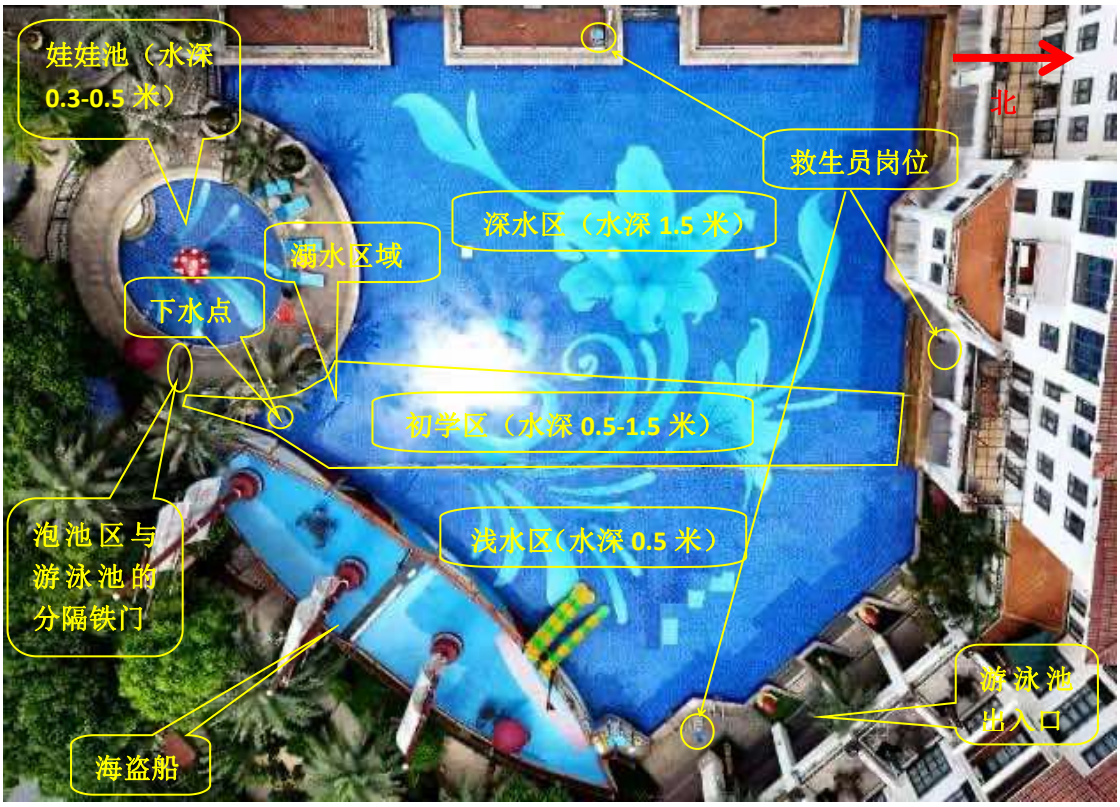
图一　夏湾拿酒店室外泳池鸟瞰图

事发点位于广州市从化区太平镇广州市夏湾拿酒店有限公司的室外游泳池，游泳池西面、北面和东北面均是酒店大楼，东南面是海盗船建筑，南面是一个圆形的娃娃池，游泳池设置了3个固定的救生岗位，有救生衣、救生圈等设施，游泳池周边设有铁护栏与外界隔开，游泳池北面有一个进出口，南面有一扇连通泡池区与游泳池的铁门，没有安装锁（如图一）。游泳池成不规则形状，占地面积约460平方米，东侧是水深0.5米的浅水区，西侧是水深1.5米的深水区，中间是自东往西水深从0.5米到1.5米逐渐加深的初学区，通过2条水上分界线浮标绳隔开了3个区域（如图二）。游泳池南面的娃娃池与游泳池有分隔栏间隔开（如图三）。娃娃池旁边有泡池区与游泳池区的分隔铁门（如图四），通过分隔铁门后有一个下游泳池的扶手梯，事发时吴*从扶手梯下到游泳池（如图五）。

3.经查，监控视频显示，事发时吴*独自一人通过分隔铁门从娃娃池进入游泳池，该铁门未上锁，也未见张挂有任何警示标志牌，游泳池与其他区域没有实际隔离。

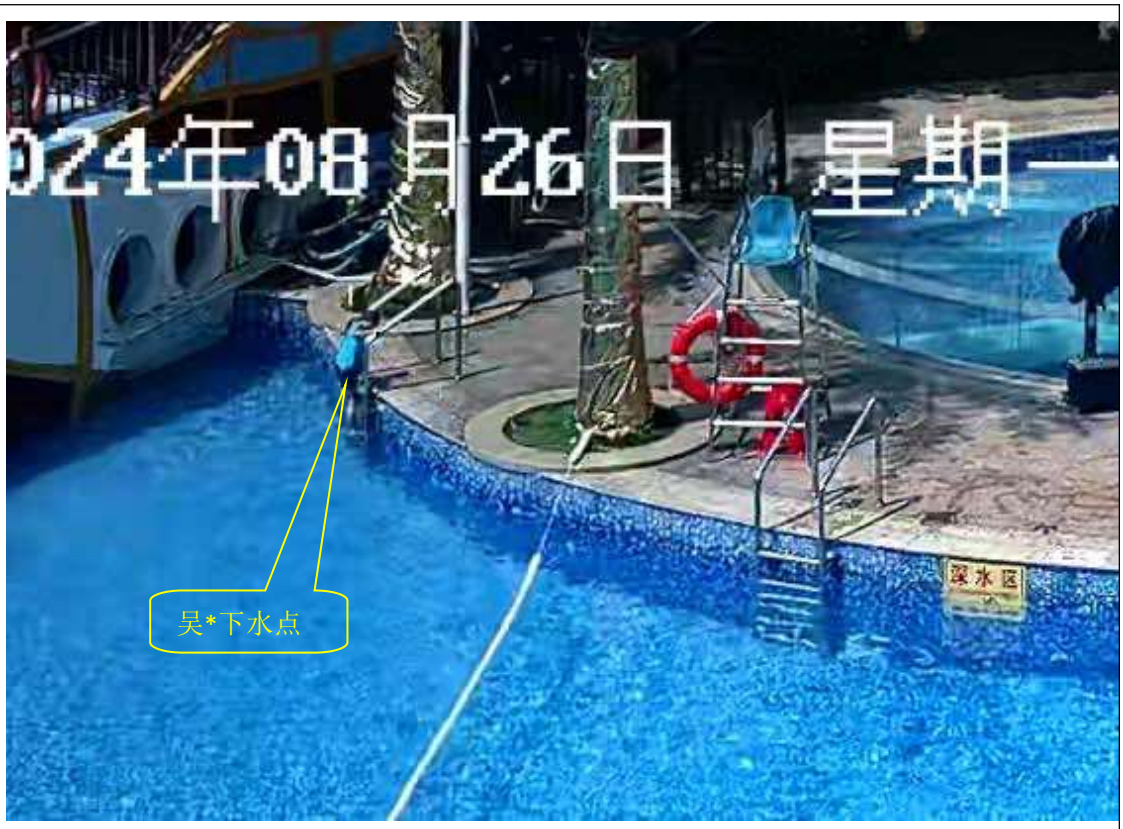
图二　　溺水区域周边环境

4.经查，夏湾拿酒店游泳池深水区、浅水区分界处浮标隔断设置不合理[①]，末端没有沿游泳池水面固定在游泳池壁上，而是向上悬空固定在树干上，容易造成水性不熟、个体不高的游泳者滑入深水区后而无法抓到分界线浮标绳自救。

1.事发游泳池与其他区域未实际隔离，深水区、浅水区分界处浮标隔断设置不合理、存在设计缺陷。
