白云石门“6·21”一般高处坠落事故调查报告

2024年6月21日10时26分许，广州市白云区石门街越秀天悦云湖小区发生一起高处坠落事故，造成1人死亡，已造成直接经济损失约170万元。

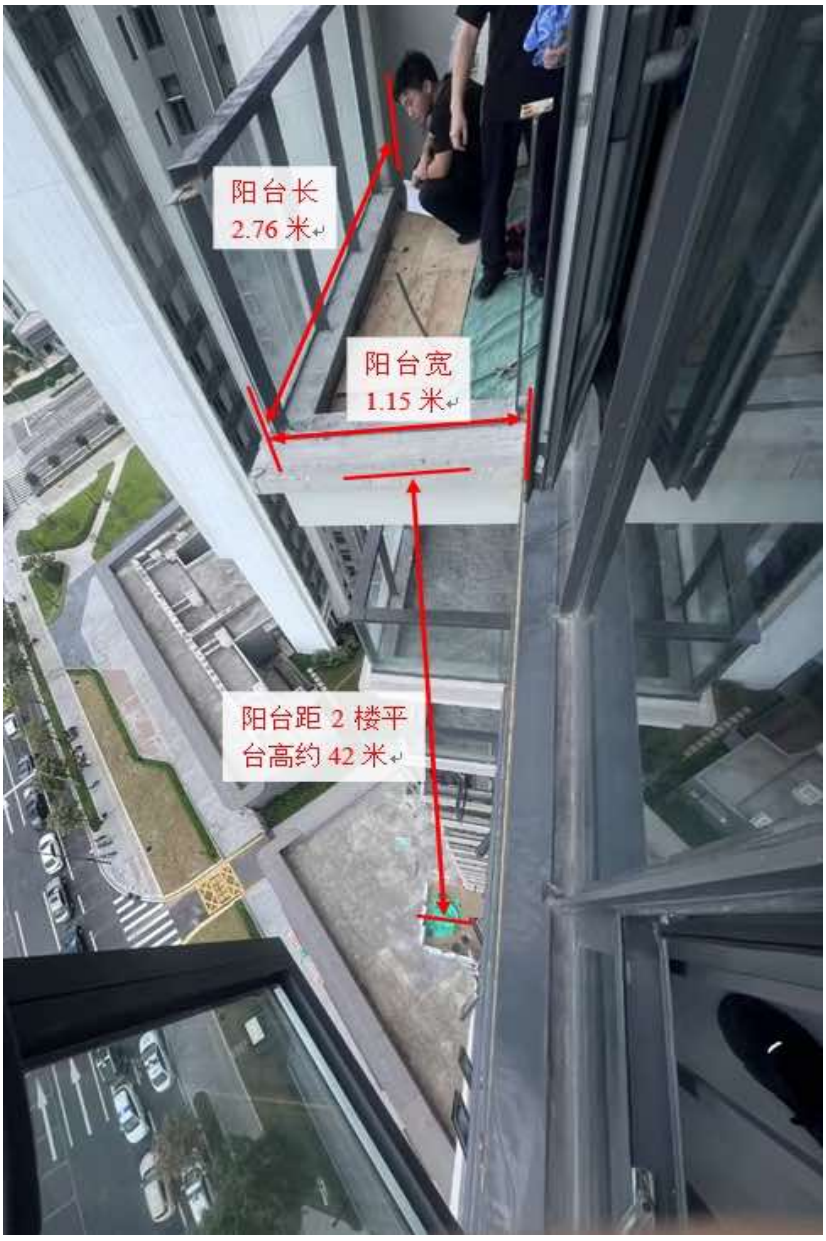
2.涉事房屋客厅阳台西侧玻璃和铁护栏已拆除，阳台宽 1.15 米，长 2.76 米，高 2.72 米；涉事房屋阳台距 2 楼平台高约 42 米。客厅西侧墙体下侧有绕墙体固定的安全主绳。杨赚坠落位置为阳台西侧被拆除的玻璃缺口处。（图 2、图 3）

图 2 涉事房屋阳台及 2 楼平台（坠落点）

图 3　涉事房屋阳台（西侧玻璃和铁护栏已拆除）（坠落处）

杨赚和王某前在17楼客厅阳台进行临边作业，所处位置距离2楼平台高度约42米，存在高处坠落的安全隐患。杨赚作为涉事施工作业项目承包方和作业人员，安全意识淡薄，对作业过程中存在的危险预判不足，在阳台玻璃拆除作业开始实施后，未将身上的安全带挂钩挂至安全主绳挂钩上，以致在失去平衡随阳台玻璃坠落期间，安全带未起到安全防护作用，违反了《中华人民共和国安全生产法》第五十七条[3]的规定，造成事故发生。
