陆河新田陆河南方机械铸造有限公司“4·6”一般起重伤害事故调查报告

编制单位：陆河县政府事故调查组

编制时间： 2024 年 7 月 17 日

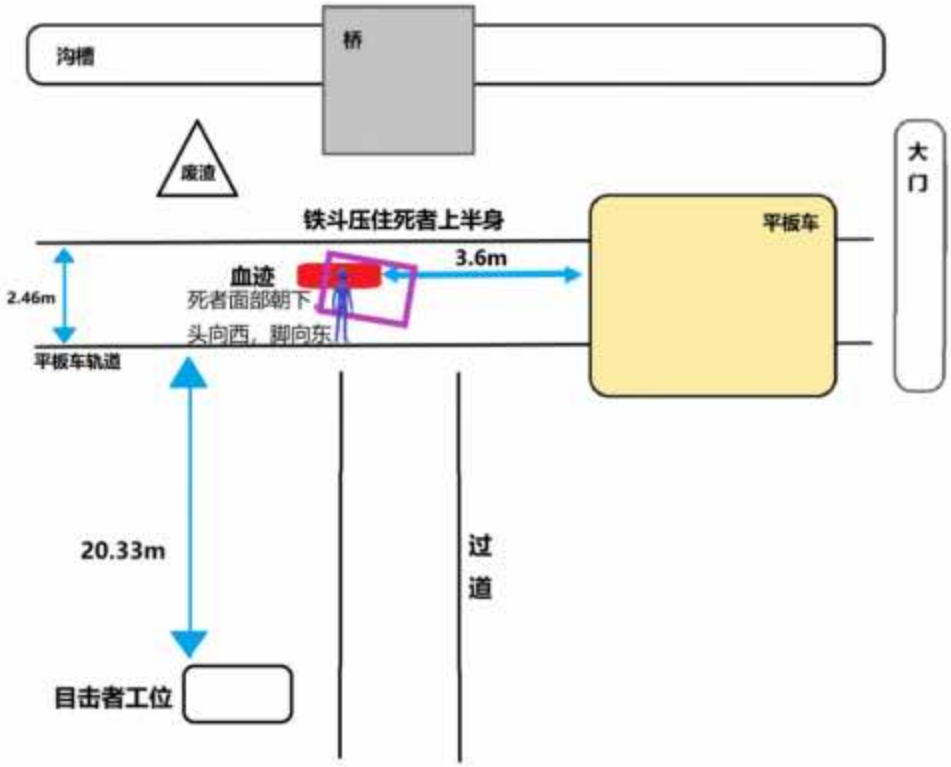
事故现场位于南方铸造公司一号车间 2 号门通道平板车轨道内（图 4），经对事故现场勘查，发现存在以下问题：（1）事故行车吊钩未安装防脱钩装置（图 5）；（2）事故车间昏暗，光照度不足；（3）作业现场各类警示标志缺失。事故现场俯视图如下图 6 所示。

行车核定吊重为 2.8 吨，移动式无线遥控器，自制无防滑脱装置的吊钩；铁斗用钢板和槽钢焊接而成，长约 2 米、宽约 1.4 米、深约 0.8 米，宽向一侧有斜开口，开口边缘四角处和斗尾底部各设置有一个吊耳，重约 1 吨；电动走轨平板车长约 5 米，宽约 3 米，高约 0.8 米的。
